**Cavaglià**

PIANO REGOLATORE GENERALE COMUNALE  
P.R.G.C.

**VARIANTE GENERALE**  
*Art. 17 Comma 3° L.R. 56/77 e s.m.i.*

**PROGETTO PRELIMINARE**  
*Indagine sul patrimonio rurale storico*

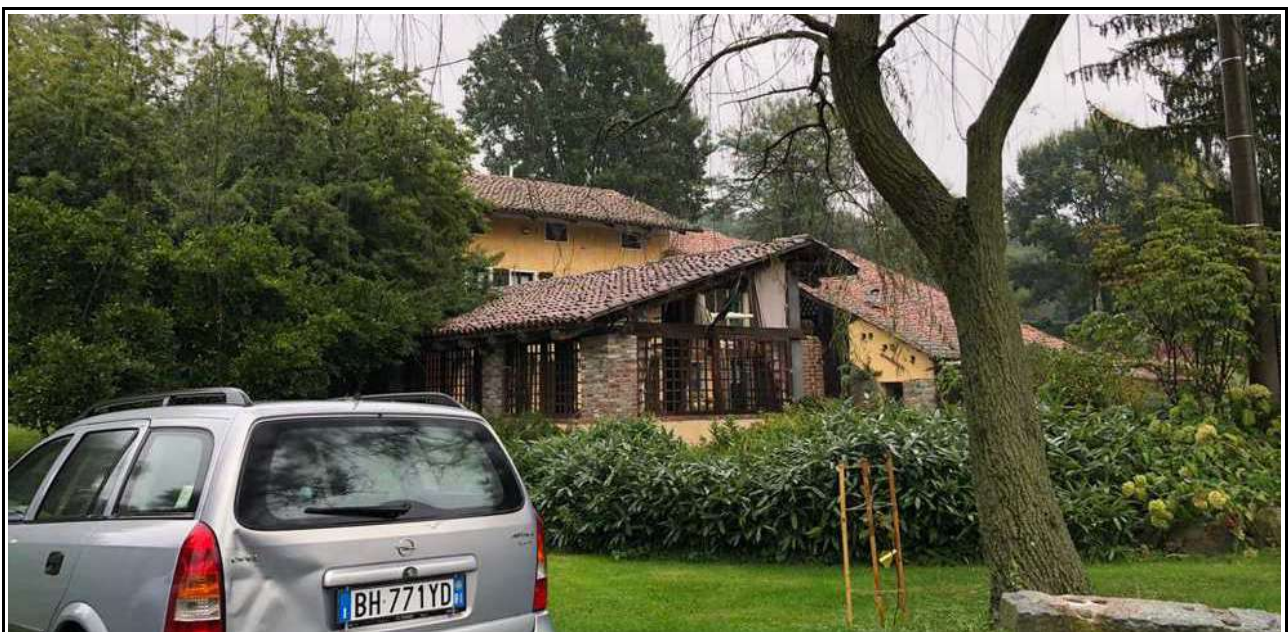
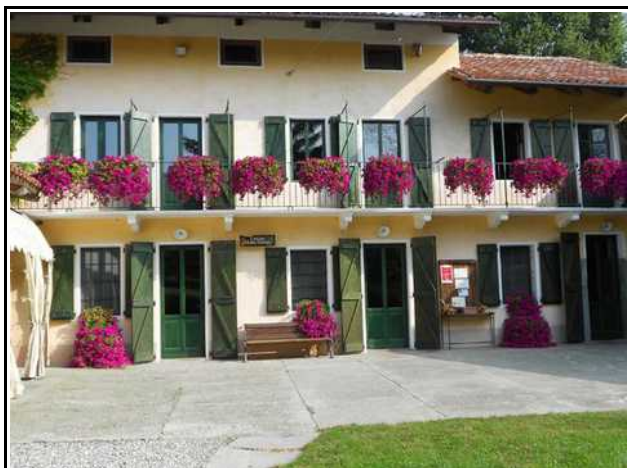
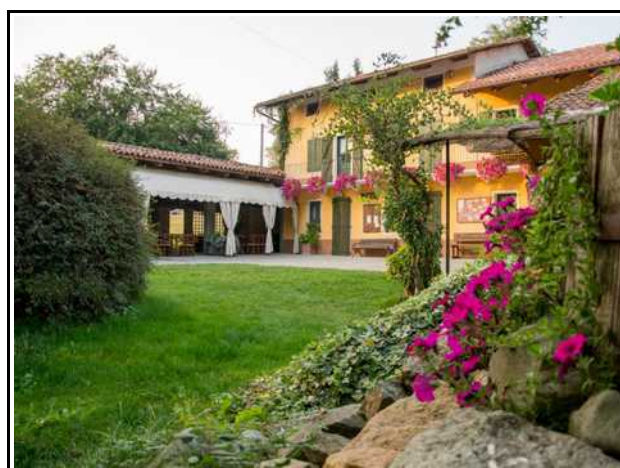
Illustr. 2: Fotografia cascina 01

La cascina è attualmente adibita ad agriturismo, ed è stata oggetto di profonda ristrutturazione che ne ha in parte cancellato i caratteri originari. Benché si tratti di interventi che rendono l'edificio pregevole dal punto di cascina estetico, ha perso la connotazione storico rurale di cascina agricola.

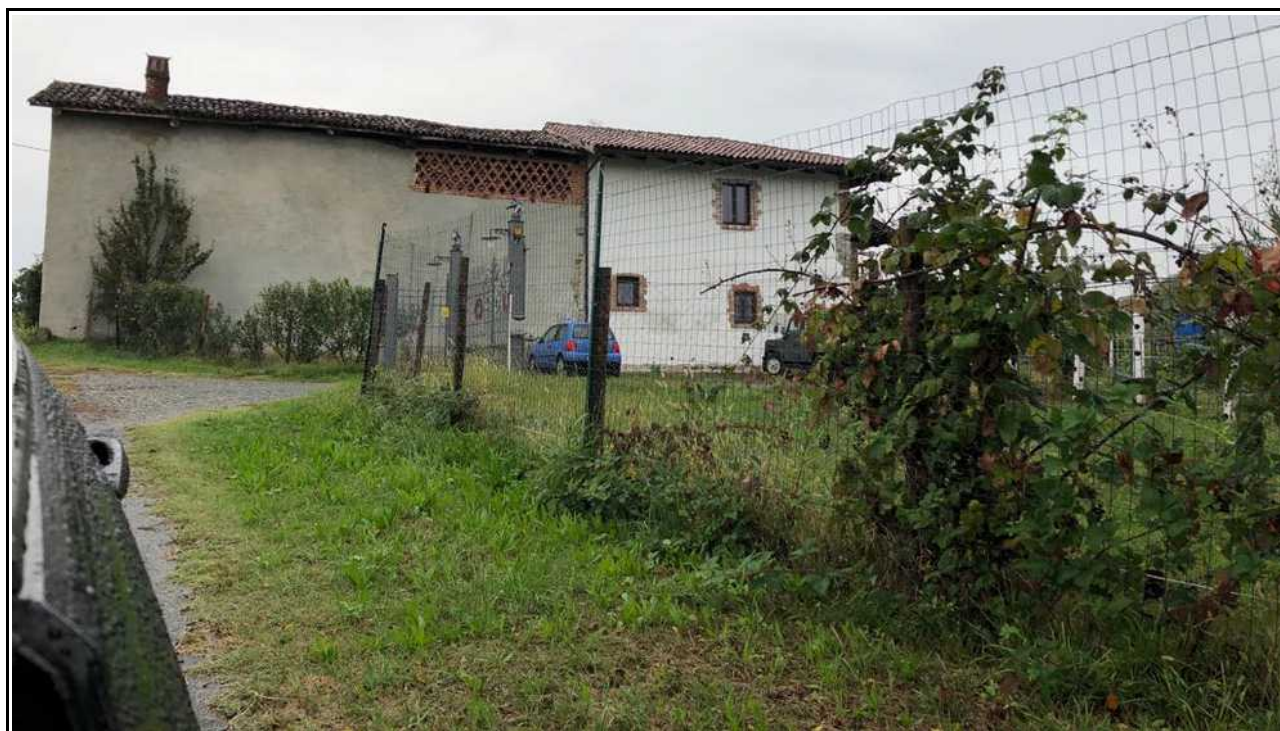
Illustr. 5: Fotografia cascina 02

L'edificio, per metà completamente ristrutturato, è attualmente adibito a residenza e non presenta caratteri di pregio.

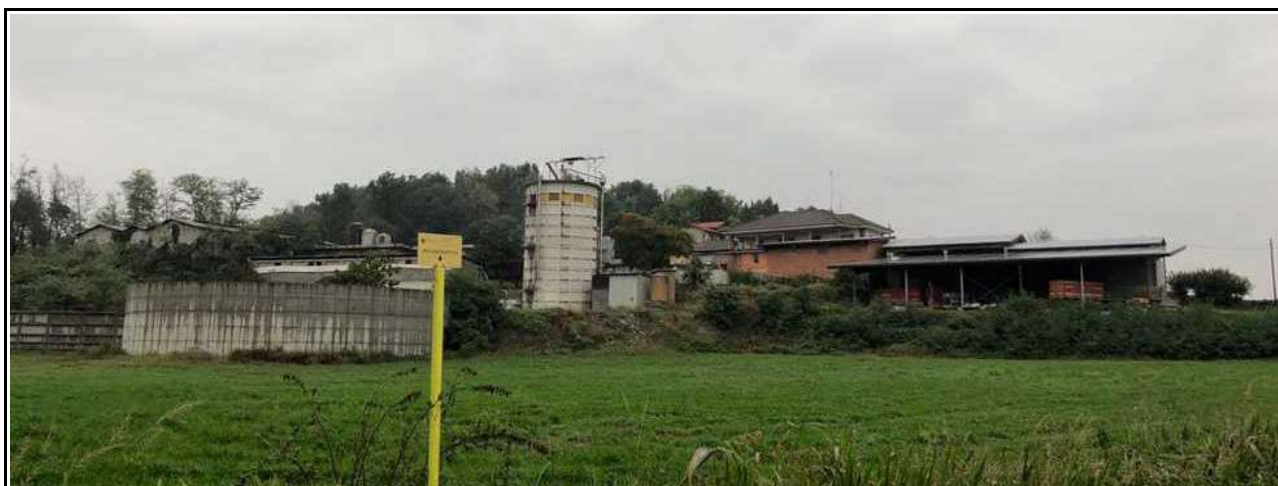
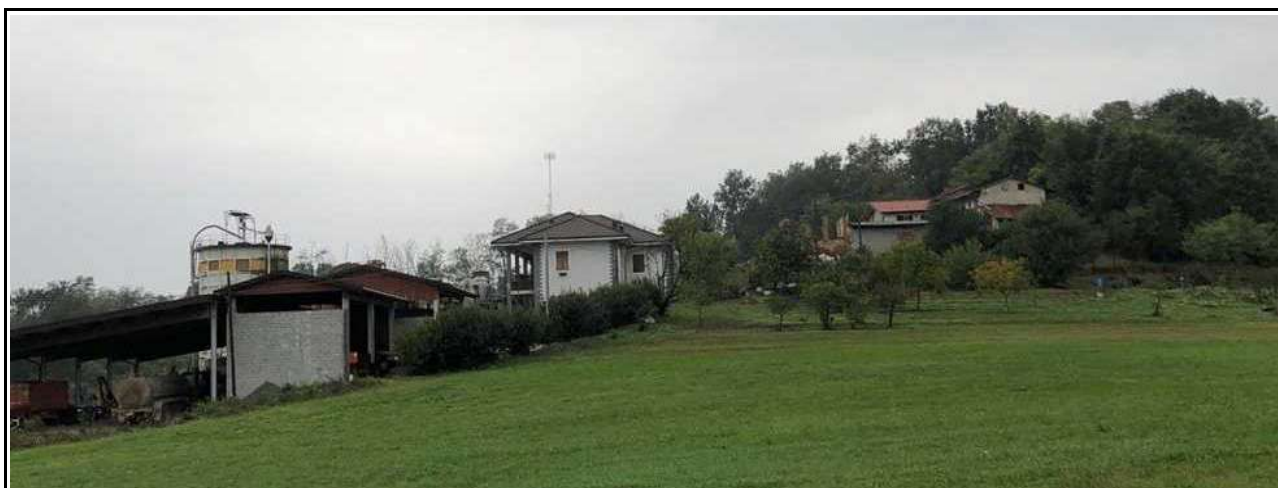
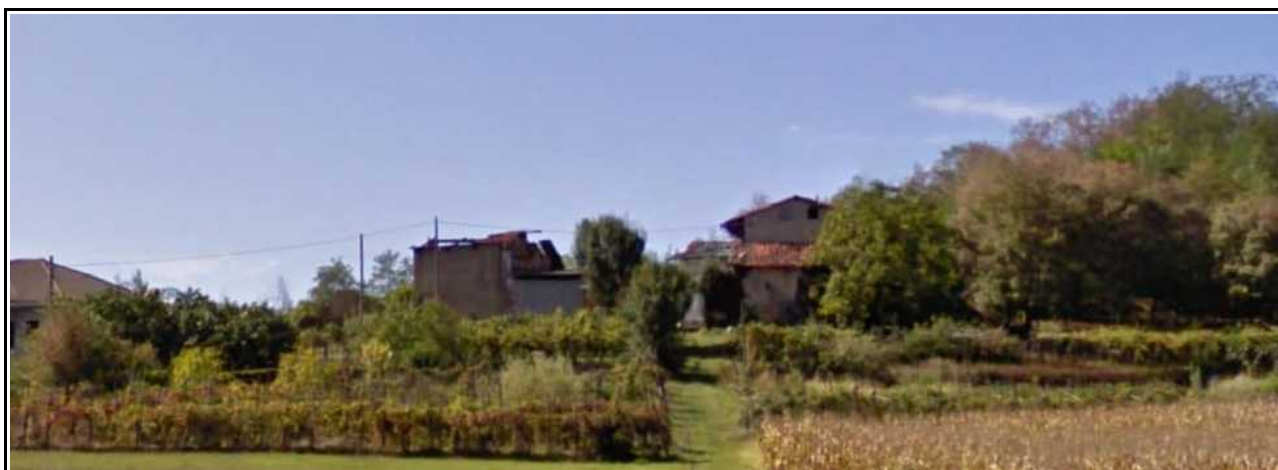
Illustr. 6: Fotografia complesso 03

Cascina Passere è una struttura adibita a residenza, senza particolari pregi, limitrofa a fabbricati di età moderna che costituiscono un complesso con edifici principalmente adibiti all'attività agricola, di scarsa qualità estetica. Anche dal punto di cascina paesaggistico non si individuano visuali da tutelare, come si può ben vedere dalla documentazione fotografica riportata.

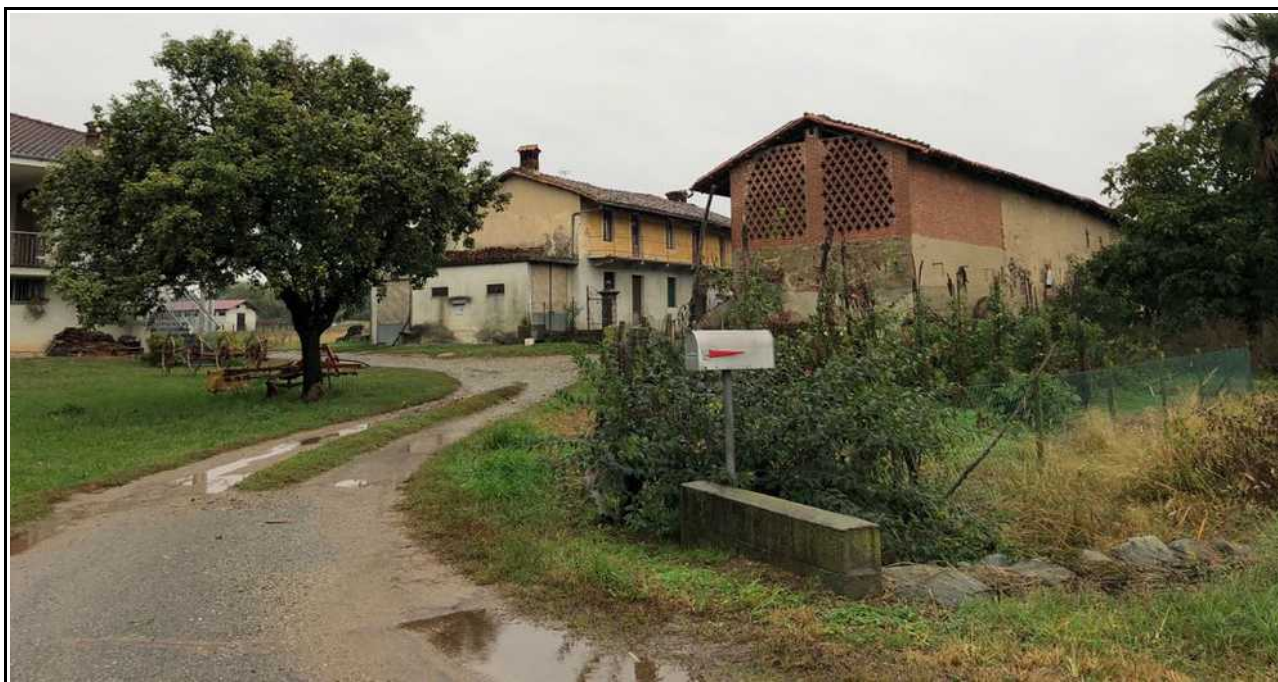
Illustr. 9: Fotografia cascina 05

I cascinali mantengono i caratteri originari ma non si individuano caratteristiche di pregio tali da richiedere specifiche norme di tutela.

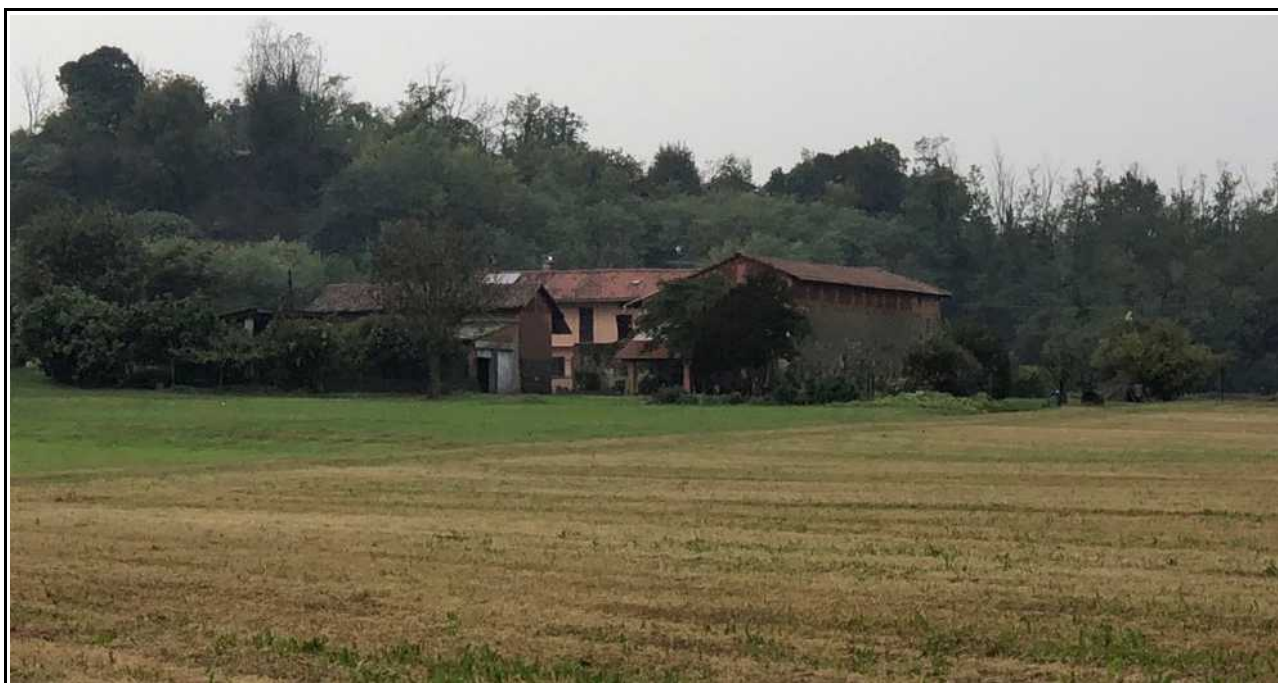
Illustr. 10: Fotografia cascina 06

La Cascina Dietromonte è un complesso di strutture con formazione a corte. Sebbene la struttura conservi in parte la morfologia storica e alcune finiture, interventi successivi hanno portato alla commistione tra opere di periodi diversi, eseguite con l'intento di migliorare la funzionalità del complesso a discapito della conservazione del patrimonio storico.

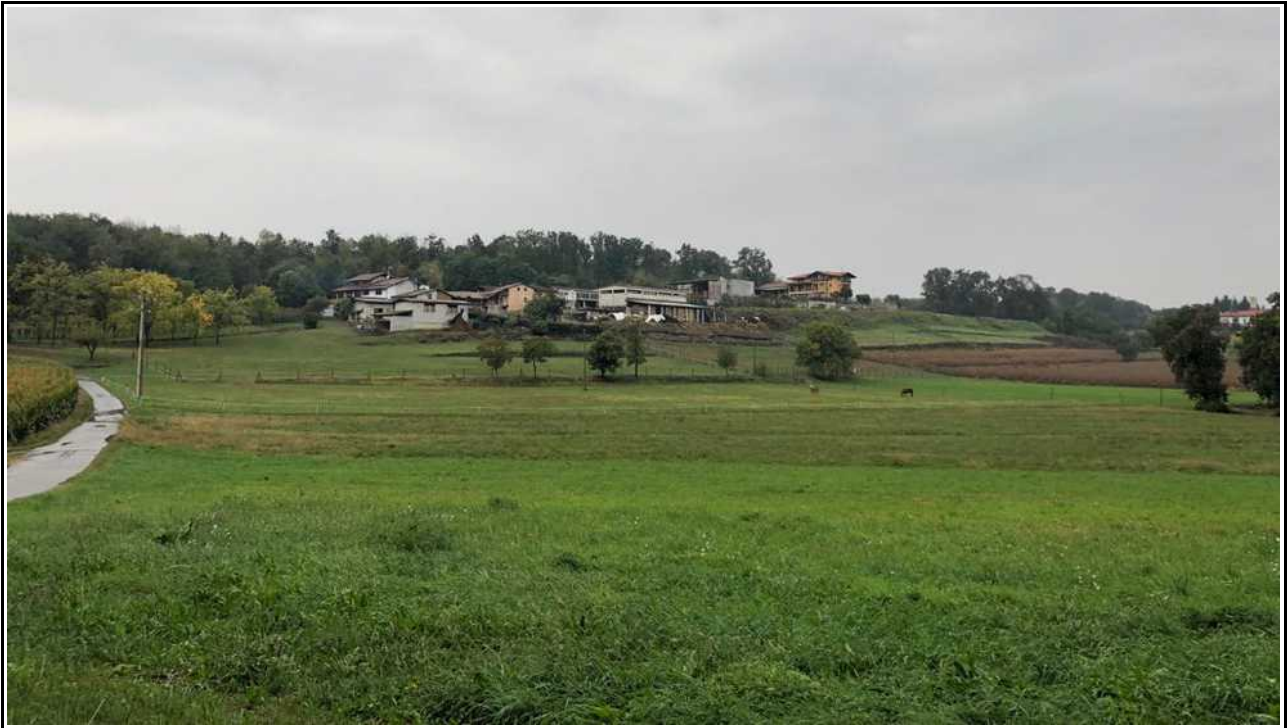
Illustr. 11: Fotografia cascina 07

Cascina Costa è inserita in un complesso che ricomprende varie strutture in parte adibite a residenza ed in parte di pertinenza dell'azienda agricola. È evidente che il carattere rurale storico si è completamente perso, cedendo il passo a strutture moderne necessarie all'espansione dell'attività dell'azienda agricola. Anche dal punto di cascina paesaggistico non si individuano visuali da tutelare, come si può ben vedere dalla documentazione fotografica riportata.

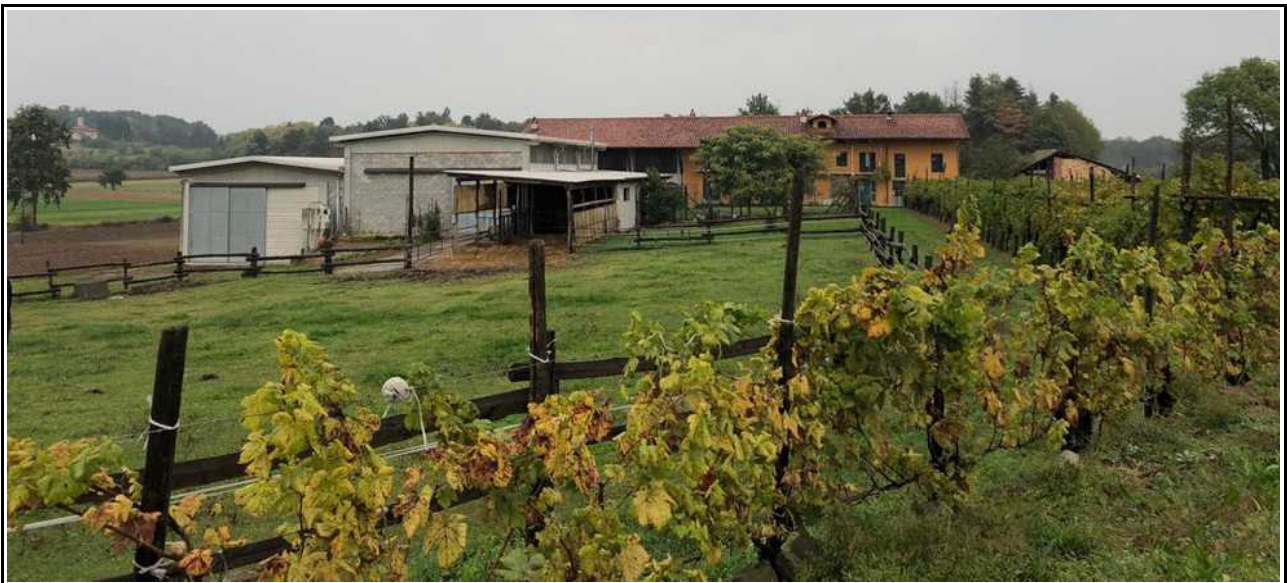
Illustr. 12: Fotografia cascina 08

Come si evince dalle immagini fotografiche la cascina, attualmente adibita a residenza e limitrofa ad un fabbricato di nuova realizzazione impiegato per l'attività agricola, è stata completamente ristrutturata e, benché pregevole dal punto di cascina estetico, ha perso la connotazione storico rurale di cascina agricola.

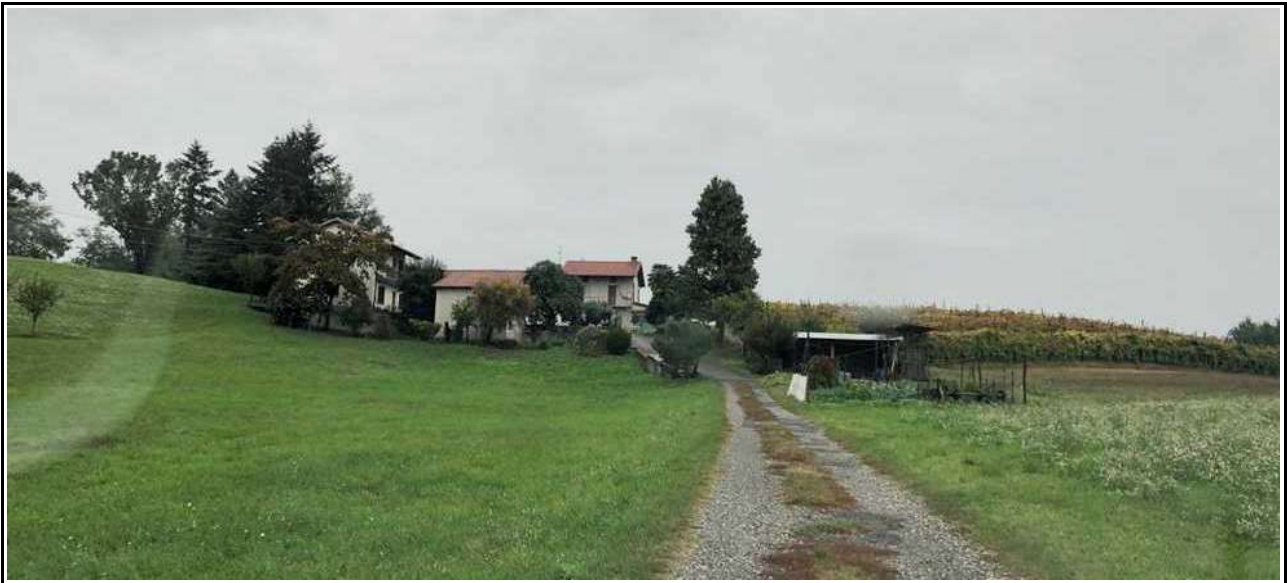
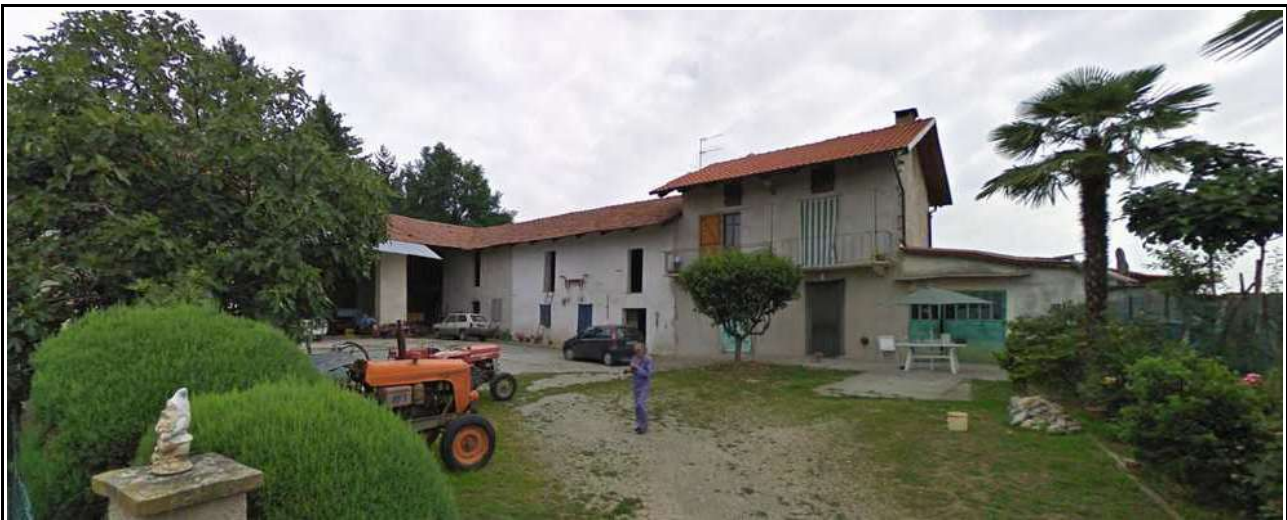
Illustr. 13: Fotografia cascina 09

Come risulta evidente dalle fotografie le strutture di Cascina Pessia, in parte adibiti a residenza ed in parte di pertinenza dell'attività agricola, non hanno nessuna caratteristica rurale storica di pregio.

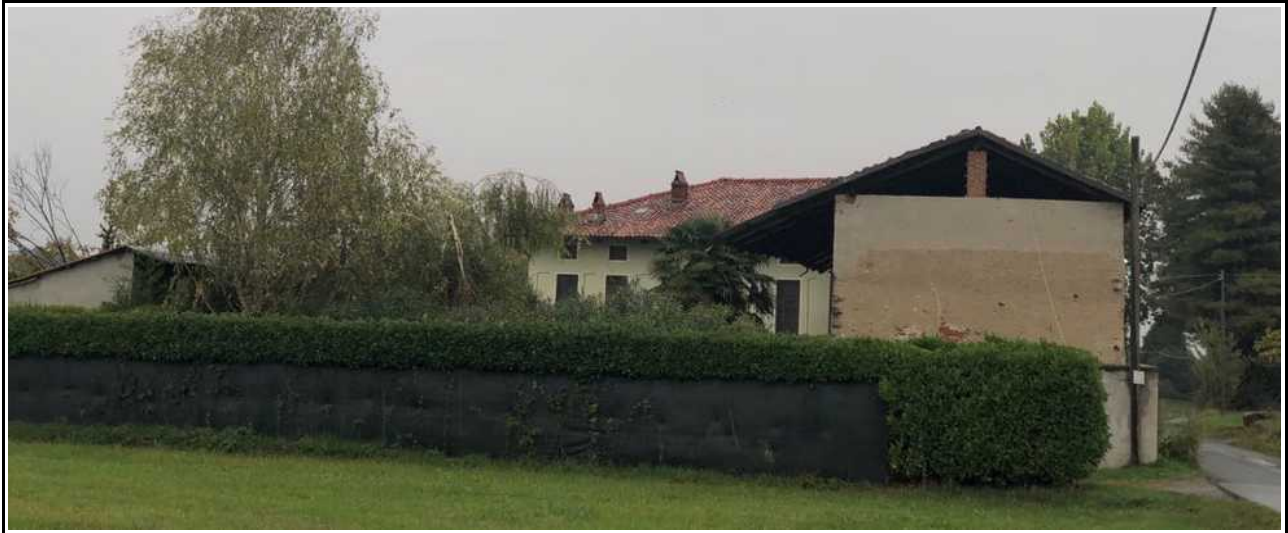
Illustr. 17: Fotografia cascina 11

La cascina, attualmente adibita a residenza, non presenta caratteri di pregio o con datazione storica tale da richiedere una tutela specifica.

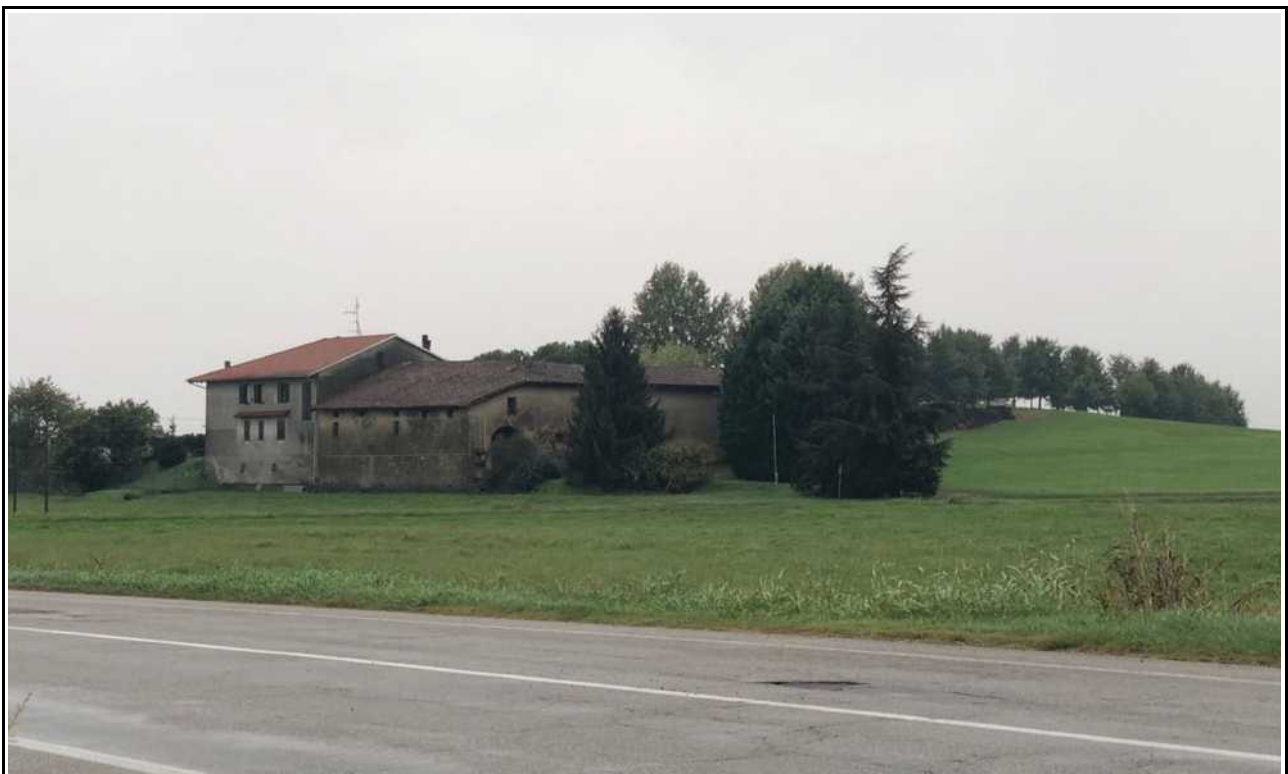
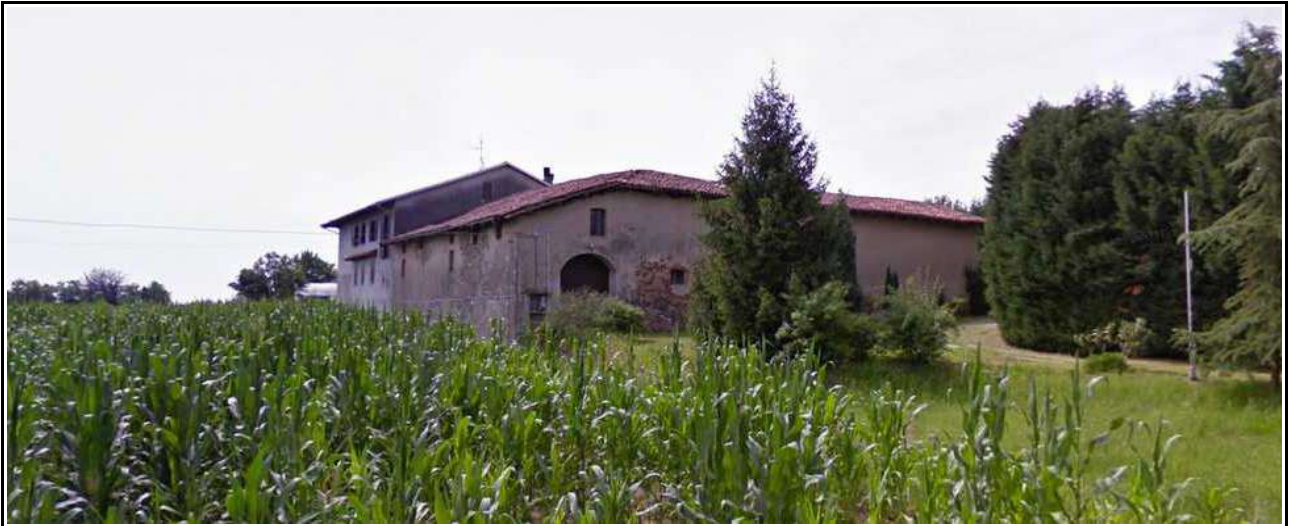
Illustr. 18: Fotografia cascina 12

I cascinali mantengono i caratteri originari ma non si individuano caratteristiche di pregio tali da richiedere specifiche norme di tutela.

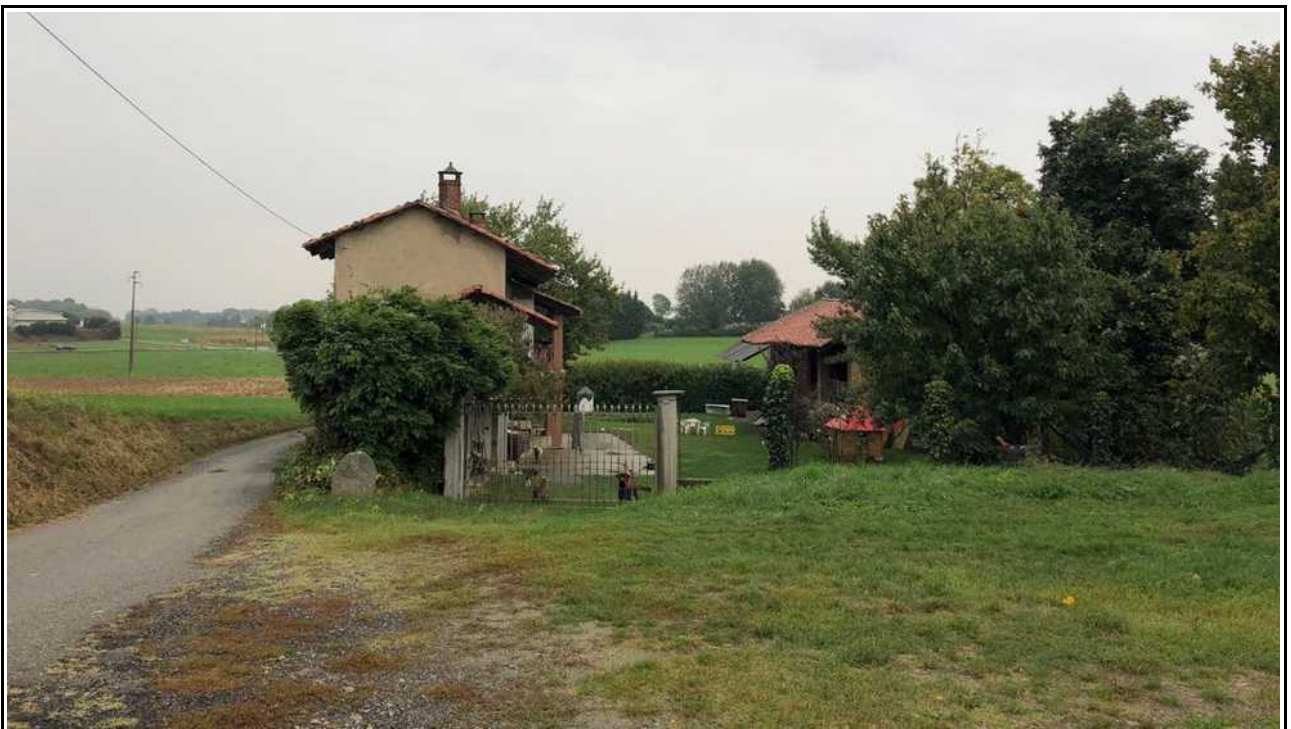
Illustr. 20: Fotografia cascina 13

L'edificio, in precedenza già oggetto di ristrutturazione, è attualmente adibito a residenza e non presenta caratteri di pregio.

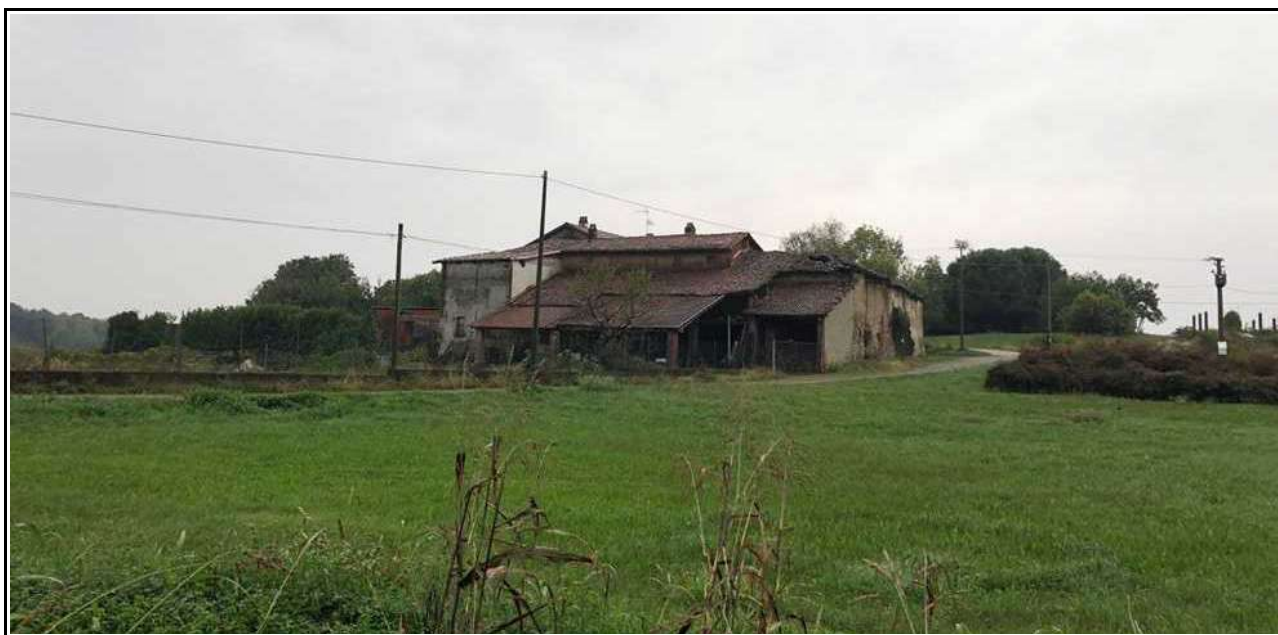
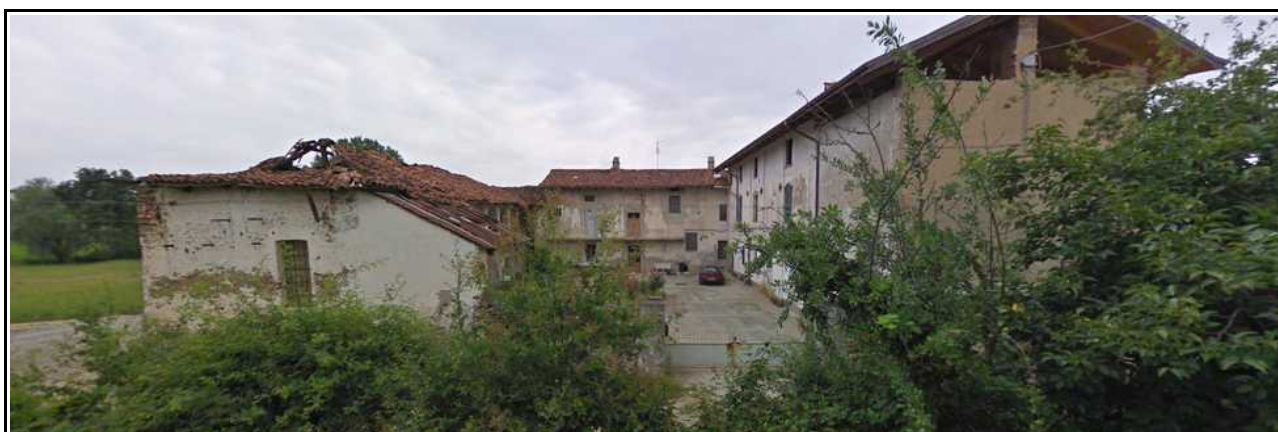
Illustr. 21: Fotografia cascina 14

La Cascina Momassone ospita la società cooperativa agricola I Pallini. Dal punto di vista architettonico, sebbene si individuino un impianto storico e finiture originarie si evincono anche le tracce di una ristrutturazione importante, volta a mantenere la funzionalità delle strutture a discapito del valore storico (come la realizzazione di coperture in tegole marsigliesi di scarso pregio e difformi dai coppi originari). Inoltre una parte dei cascinali non è stata oggetto di alcuna opera di ristrutturazione e presenta evidenti problematiche date dal deterioramento del tempo.

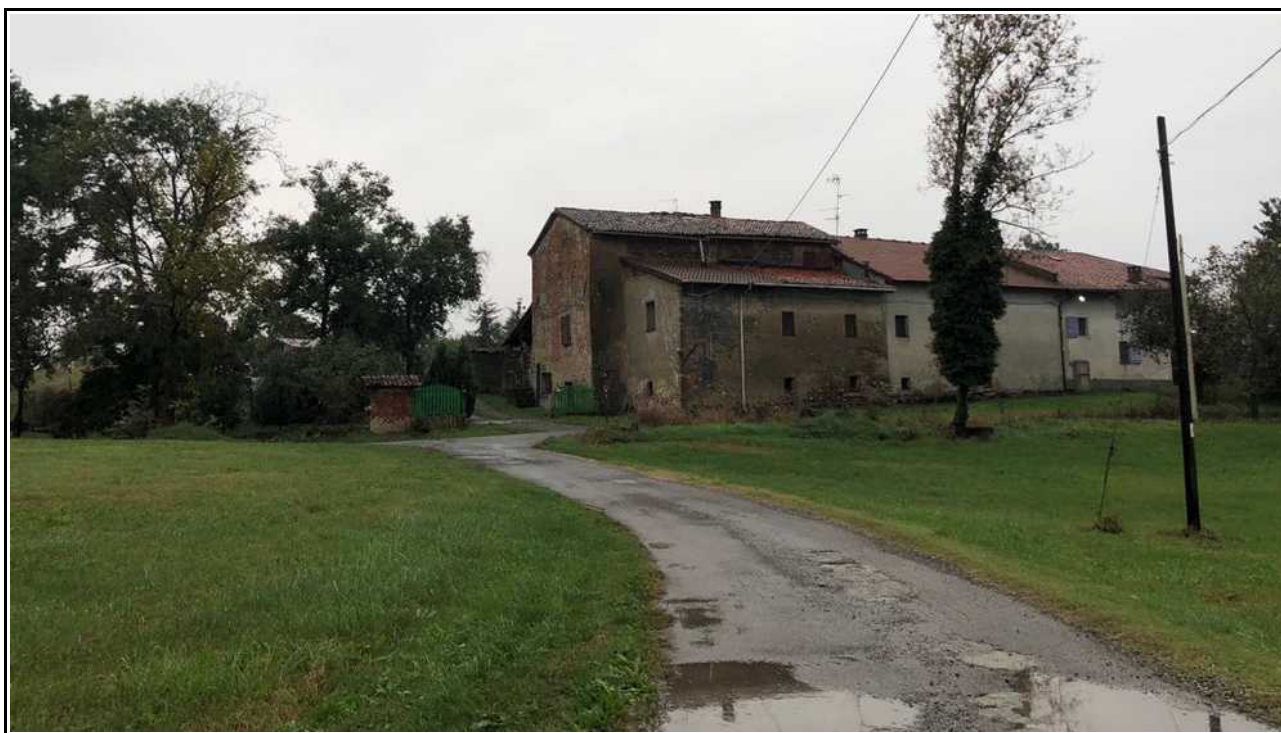
Illustr. 23: Fotografia cascina 15

La cascina Biglia, attualmente adibita ad abitazione, presenta un volume originario oggetto di manutenzioni invasive e di scarsa qualità, e un volume oggetto di sostanziale ristrutturazione, tale da cancellarne le caratteristiche originarie.

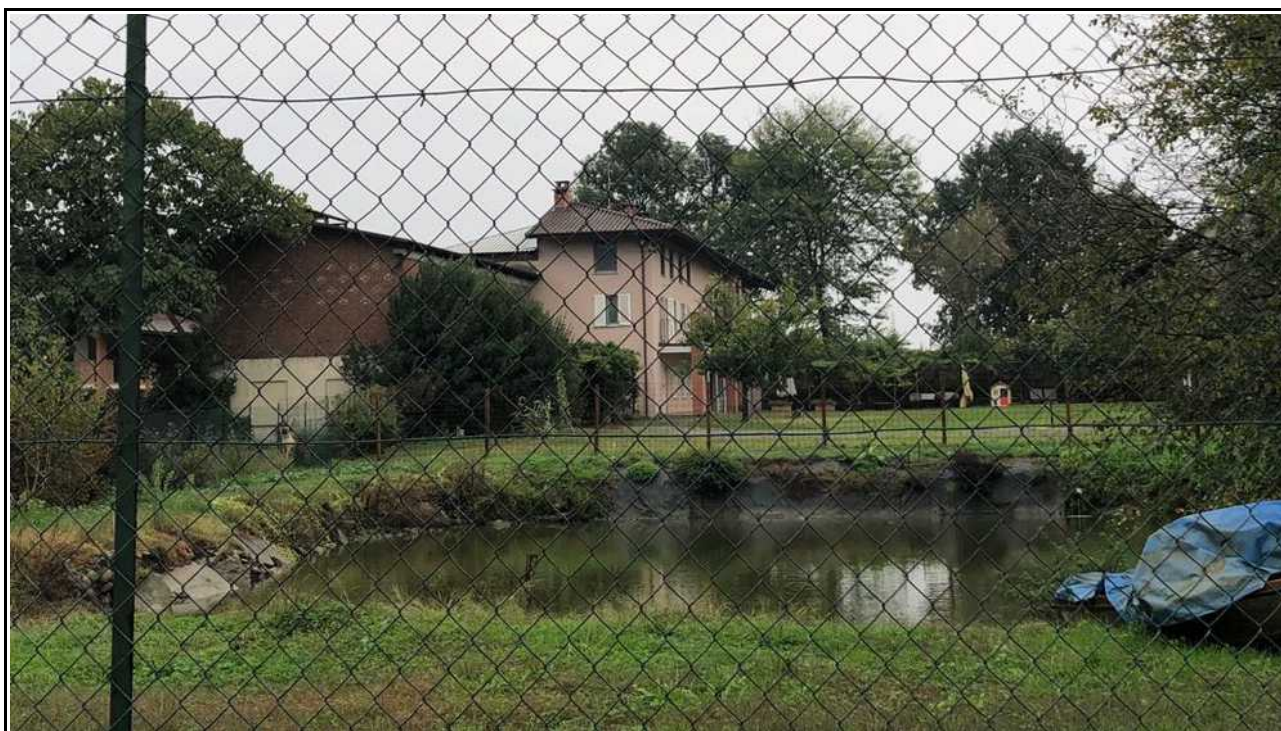
Illustr. 24: Fotografia cascina 16

La cascina Priaro (o Parié) è stata oggetto di ristrutturazione volta a convertirne il carattere rurale e agricolo, per adattarlo al nuovo uso ricettivo. Le strutture sono infatti attualmente adibite ad agriturismo

con possibilità di pernottamento. La ristrutturazione ha in parte cancellato i caratteri originari delle strutture; benché si tratti di interventi che rendono l'edificio pregevole dal punto di vista estetico, ha perso la connotazione storico rurale di cascina agricola.

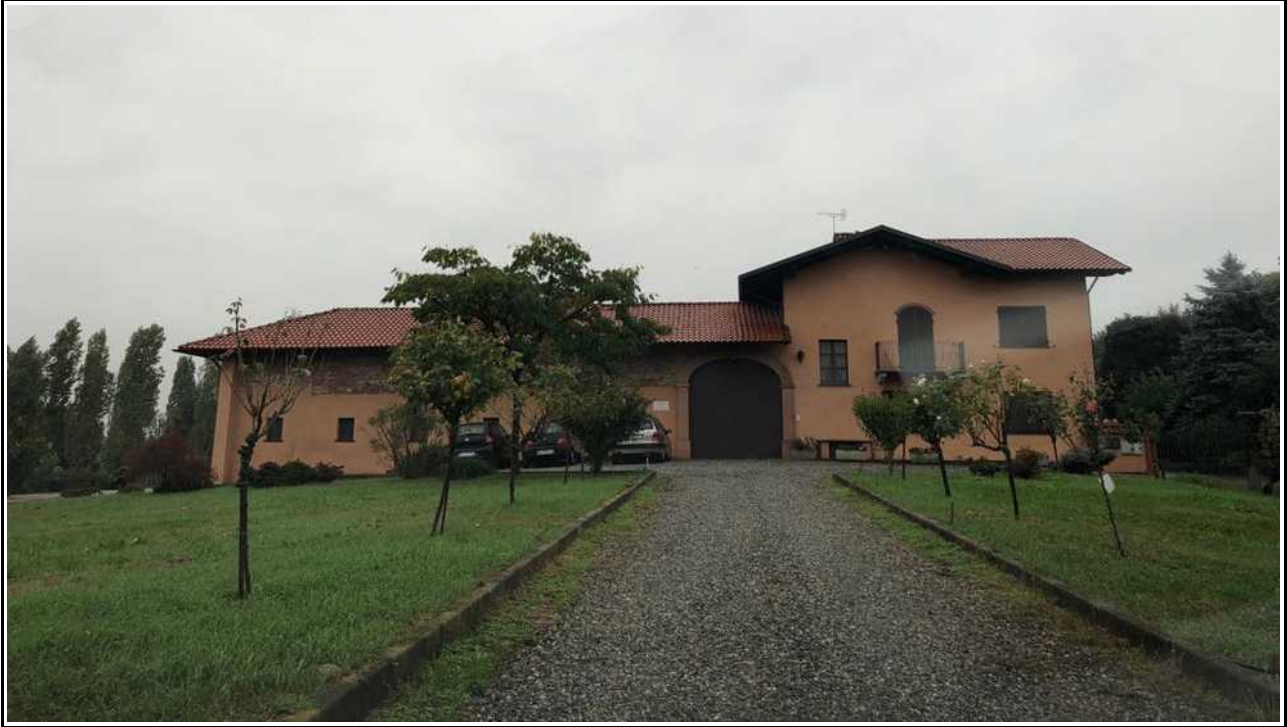
Illustr. 25: Fotografia cascina 17

La cascina S. Quirico rientra tra le strutture che sono state oggetto di profonda ristrutturazione, che, benché abbia consentito di mantenere intatta la funzionalità della struttura e ne abbia valorizzato le caratteristiche estetiche, ne ha profondamente alterato i caratteri originari, attualmente non più utilizzata per attività di tipo agricolo.

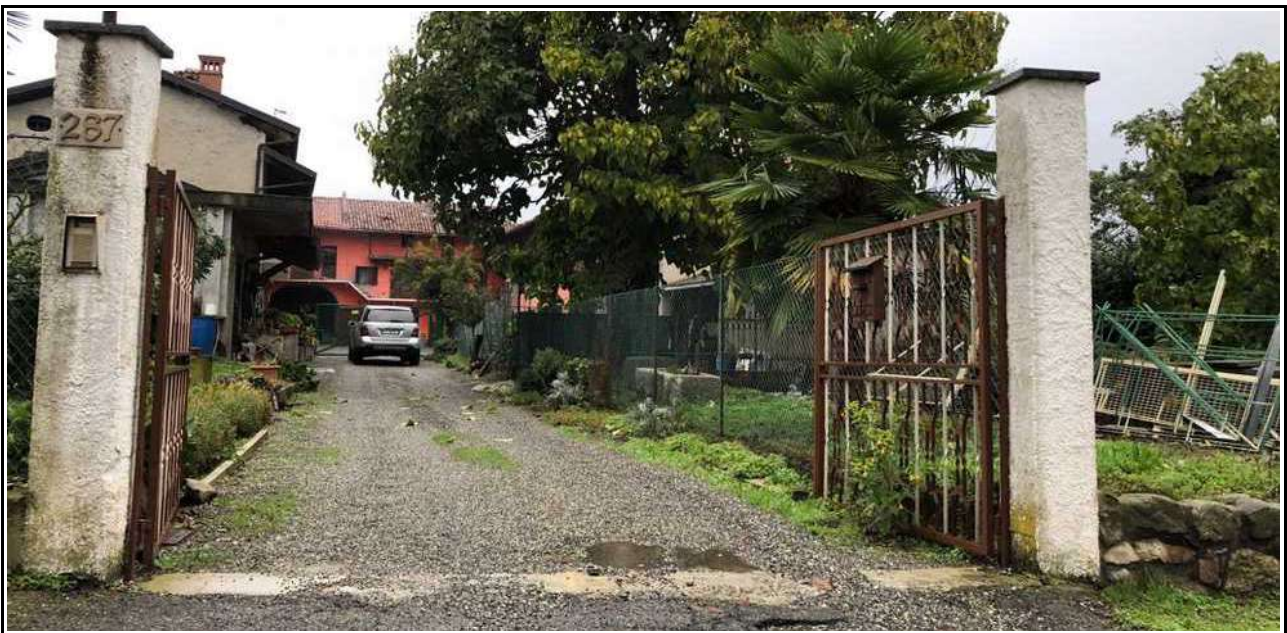
Illustr. 27: Fotografia cascina 18

La cascina in foto, utilizzata come residenza, non presenta caratteristiche di pregio e/o storiche.

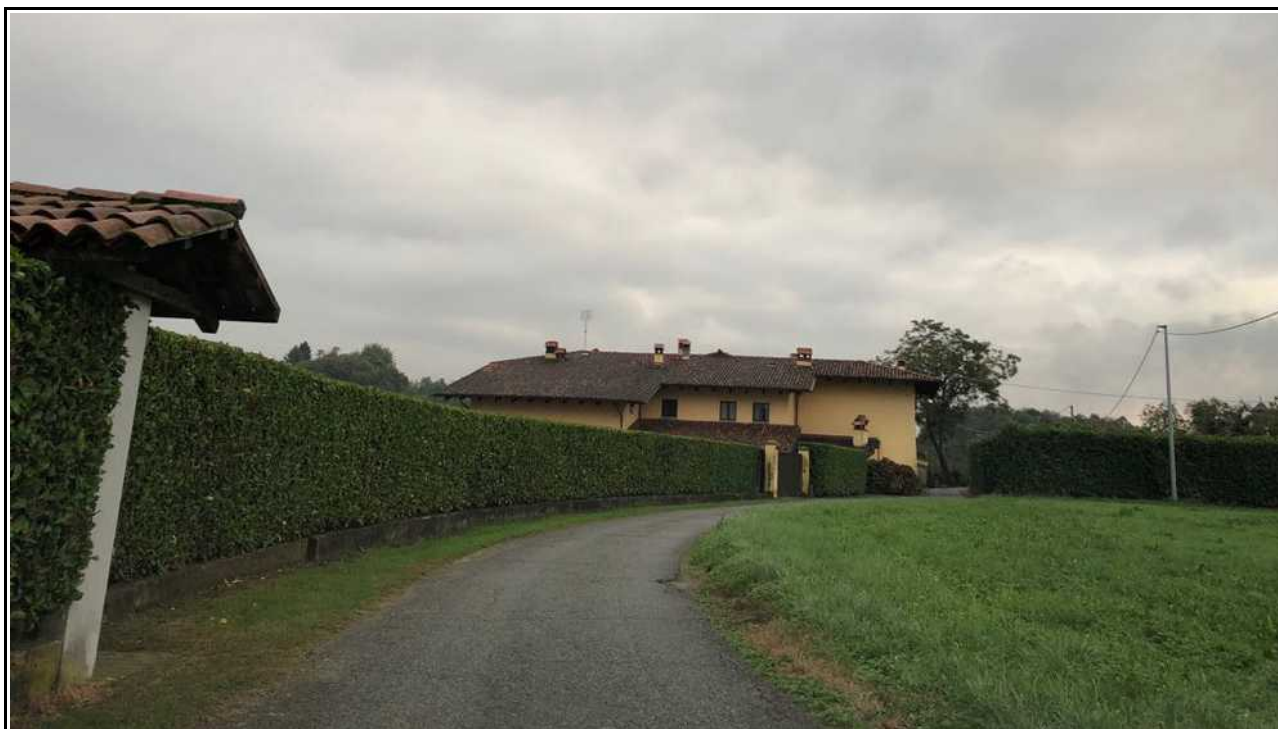
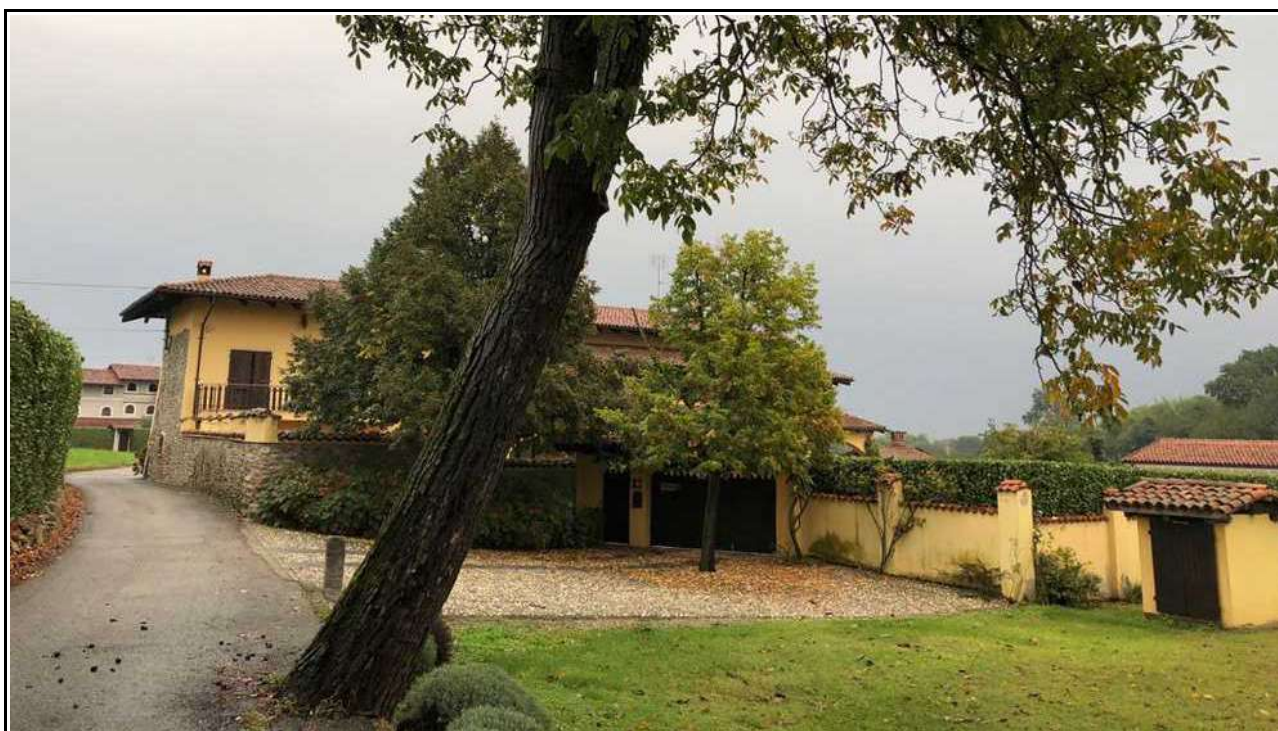
Illustr. 28: Fotografia cascina 19

La cascina Ramella, utilizzata ad oggi esclusivamente come residenza, è stata profondamente modificata a seguito delle opere di ristrutturazione. In parte sono stati mantenuti i caratteri originari (in particolare per quanto riguarda le finiture e e l'impianto) mentre in parte sono state effettuate opere di modifica che hanno cancellato le preesistenze.

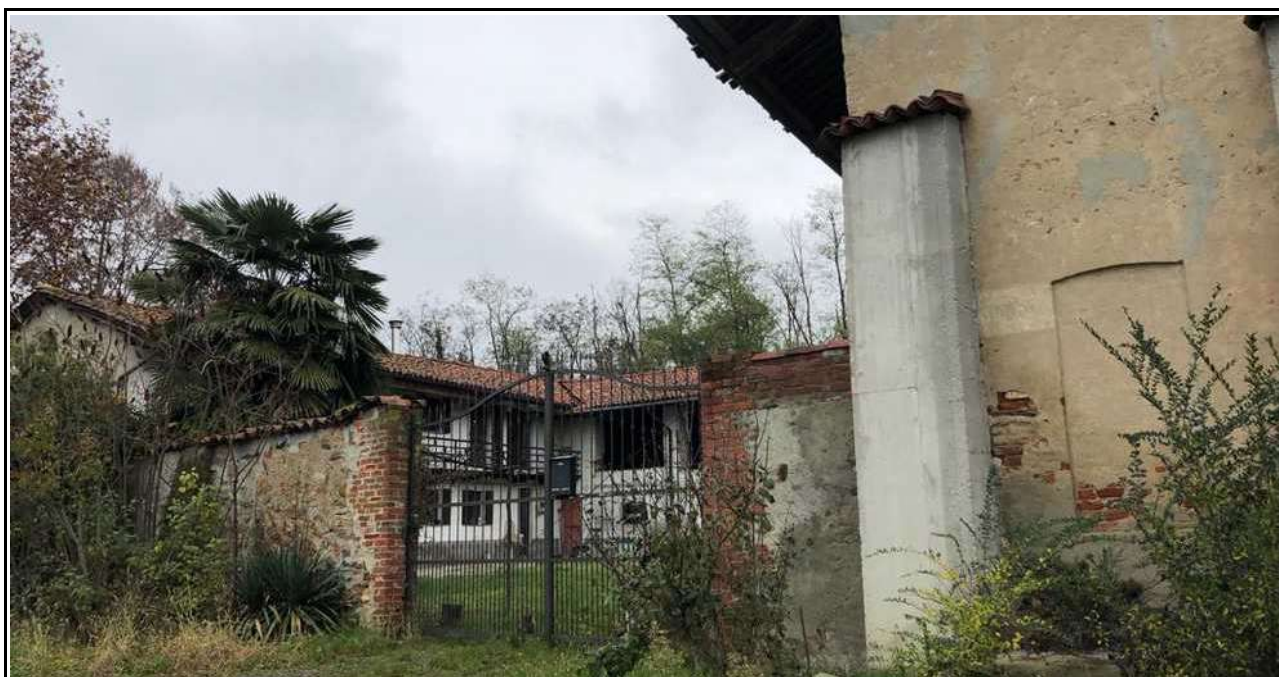
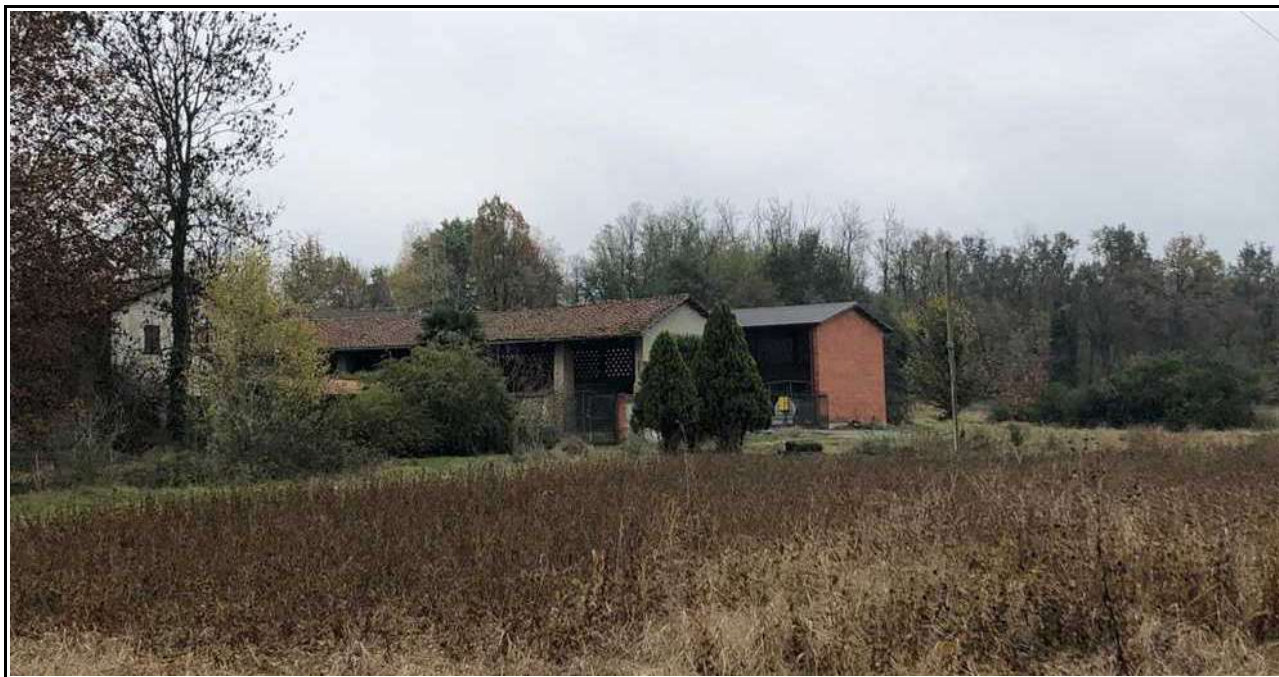
Illustr. 31: Fotografia cascina 20

I cascinali mantengono i caratteri originari ma non si individuano caratteristiche di pregio tali da richiedere specifiche norme di tutela. In particolare si evidenzia la presenza di volumi di nuova costruzione edificati con tecniche moderne ed in modo difforme dalle preesistenze.
