**Cavaglià**

PIANO REGOLATORE GENERALE COMUNALE  
P.R.G.C.

**VARIANTE GENERALE**  
*Art. 17 Comma 3° L.R. 56/77 e s.m.i.*

**PROGETTO PRELIMINARE**  
*Indagine sul patrimonio rurale storico*

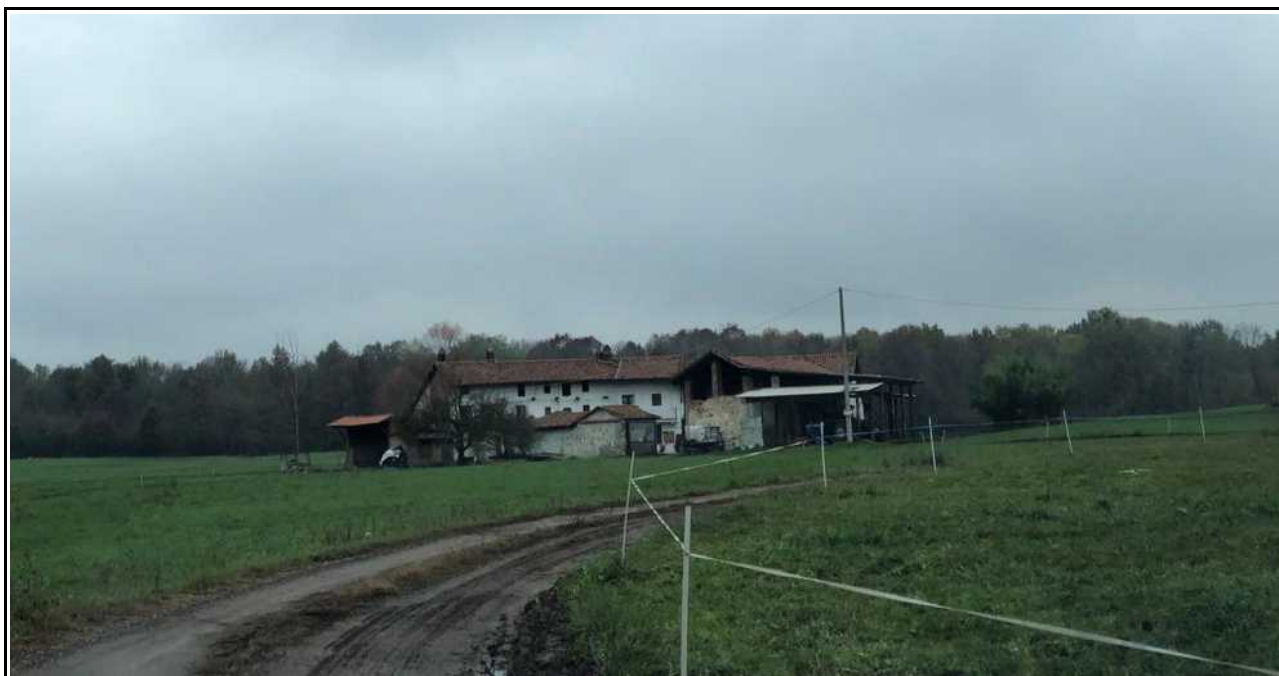
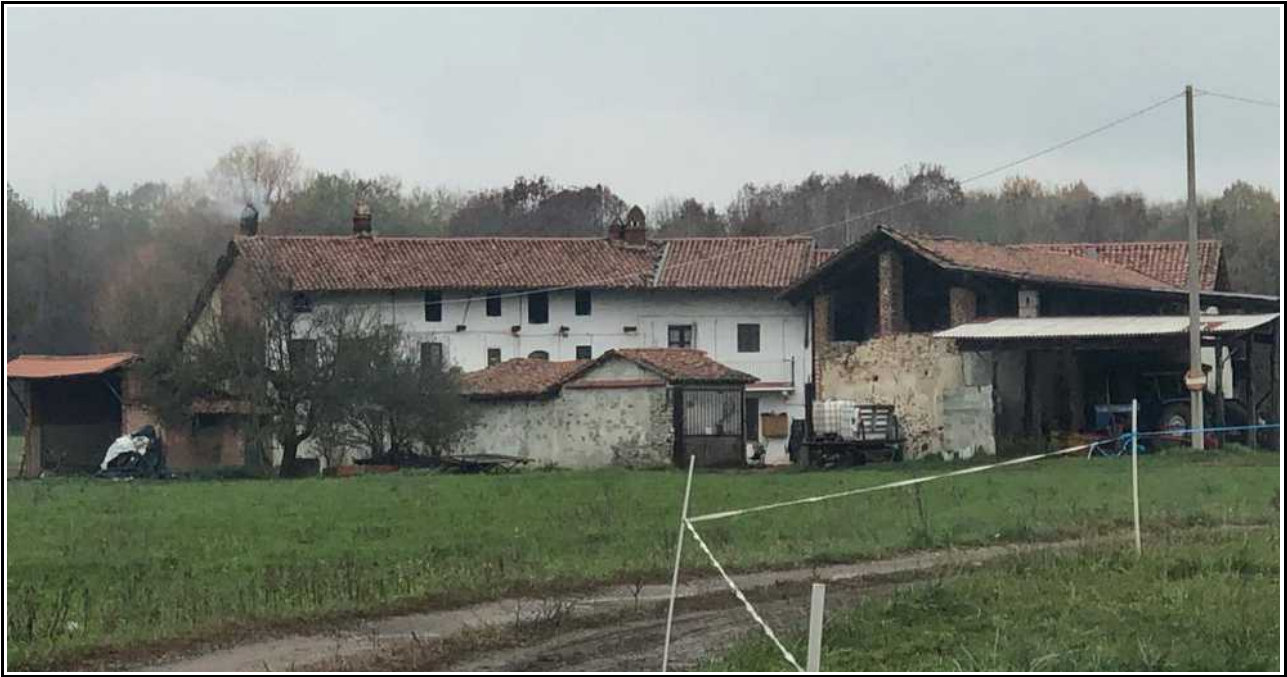
Illustr. 33: Fotografia cascina 21

I cascinali mantengono i caratteri originari ma non si individuano caratteristiche di pregio tali da richiedere specifiche norme di tutela.
