**Cavaglià**

## PIANO REGOLATORE GENERALE COMUNALE P.R.G.C.

**VARIANTE GENERALE**  
**Art. 17 Comma 3° L.R. 56/77 e s.m.i.**

**PROGETTO PRELIMINARE**  
**Indagine sul patrimonio rurale storico**

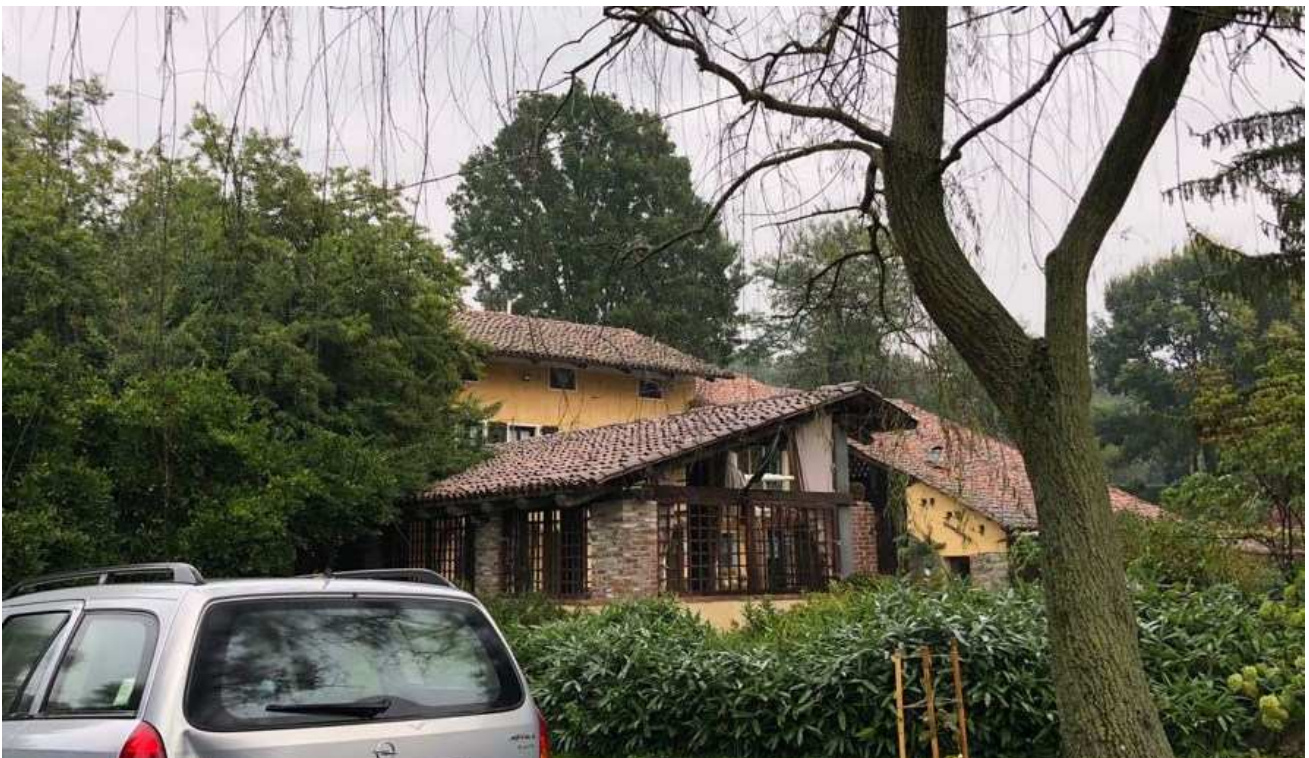
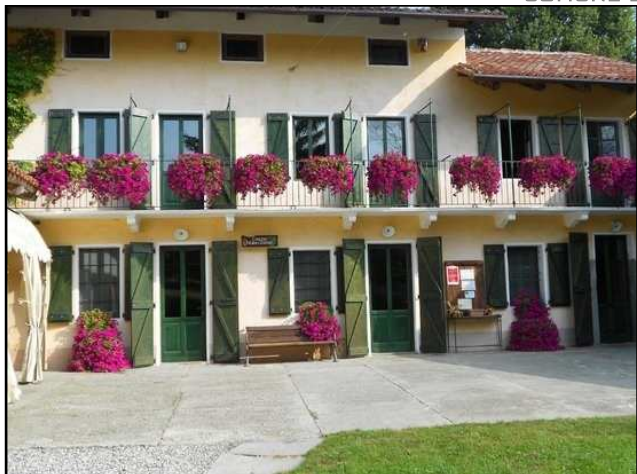
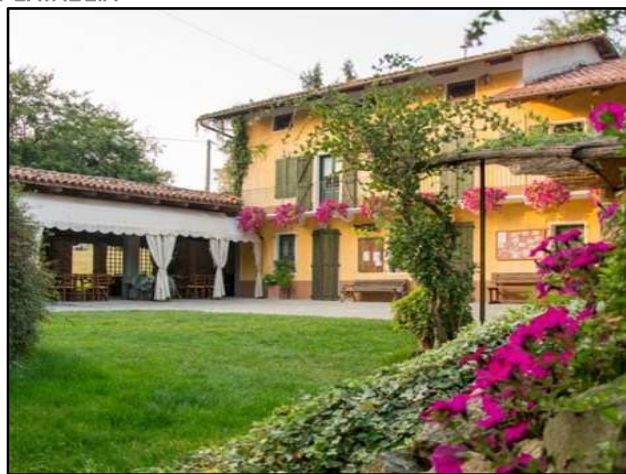
Illustr. 2: Fotografia cascina 01

La cascina è attualmente adibita ad agriturismo, ed è stata oggetto di profonda ristrutturazione che ne ha in parte cancellato i caratteri originari. Benché si tratti di interventi che rendono l'edificio pregevole dal punto di cascina estetico, ha perso la connotazione storico rurale di cascina agricola.

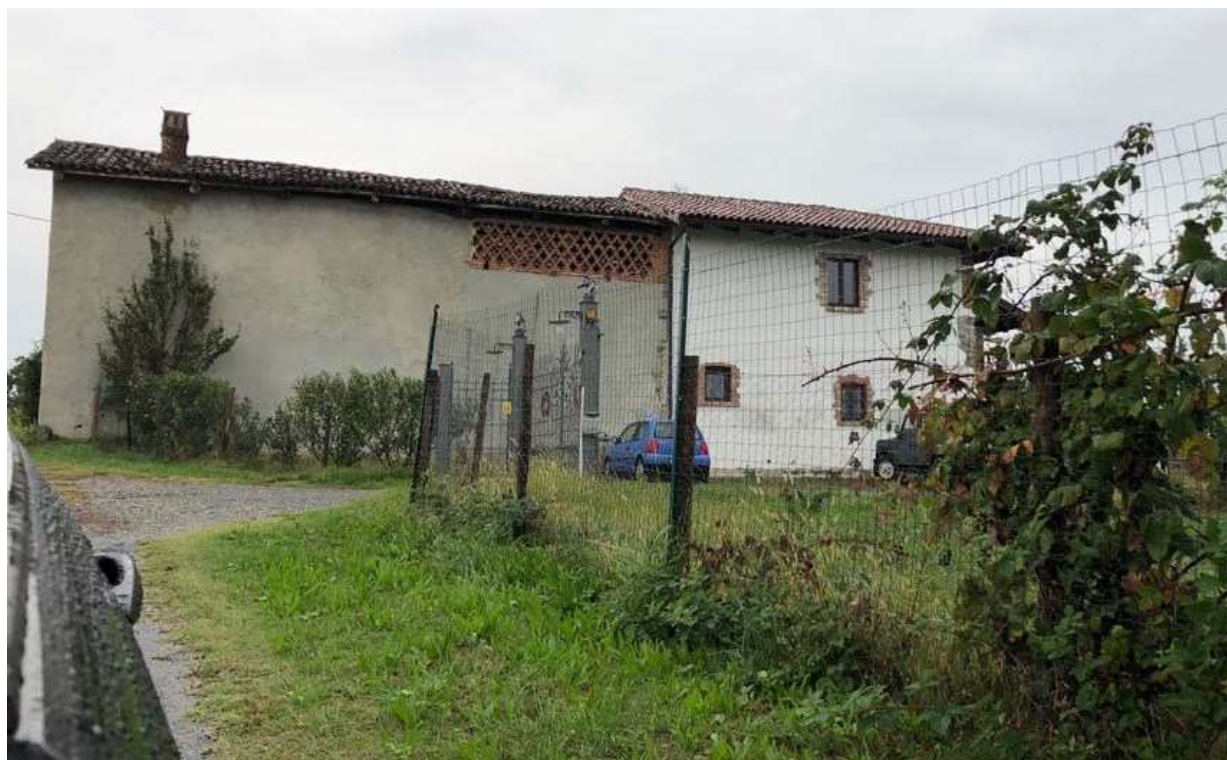
Illustr. 5: Fotografia cascina 02

L'edificio, per metà completamente ristrutturato, è attualmente adibito a residenza e non presenta caratteri di pregio.

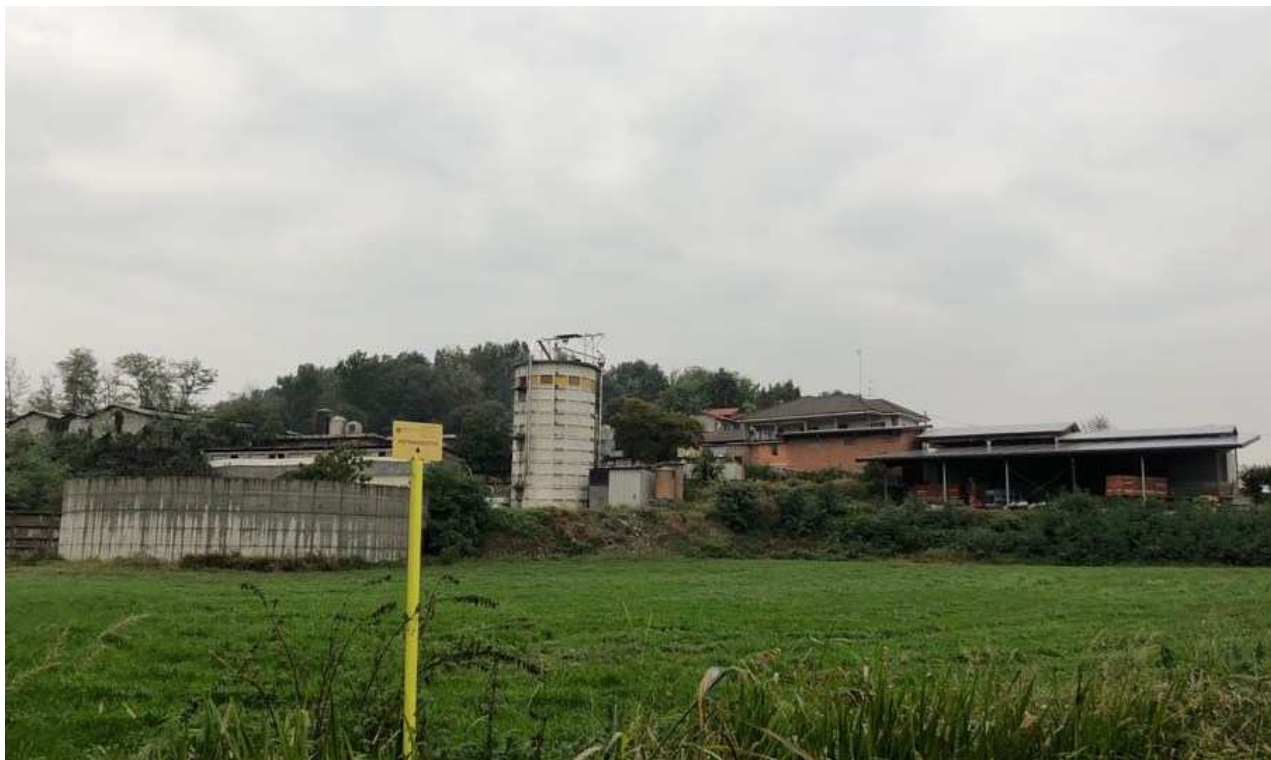
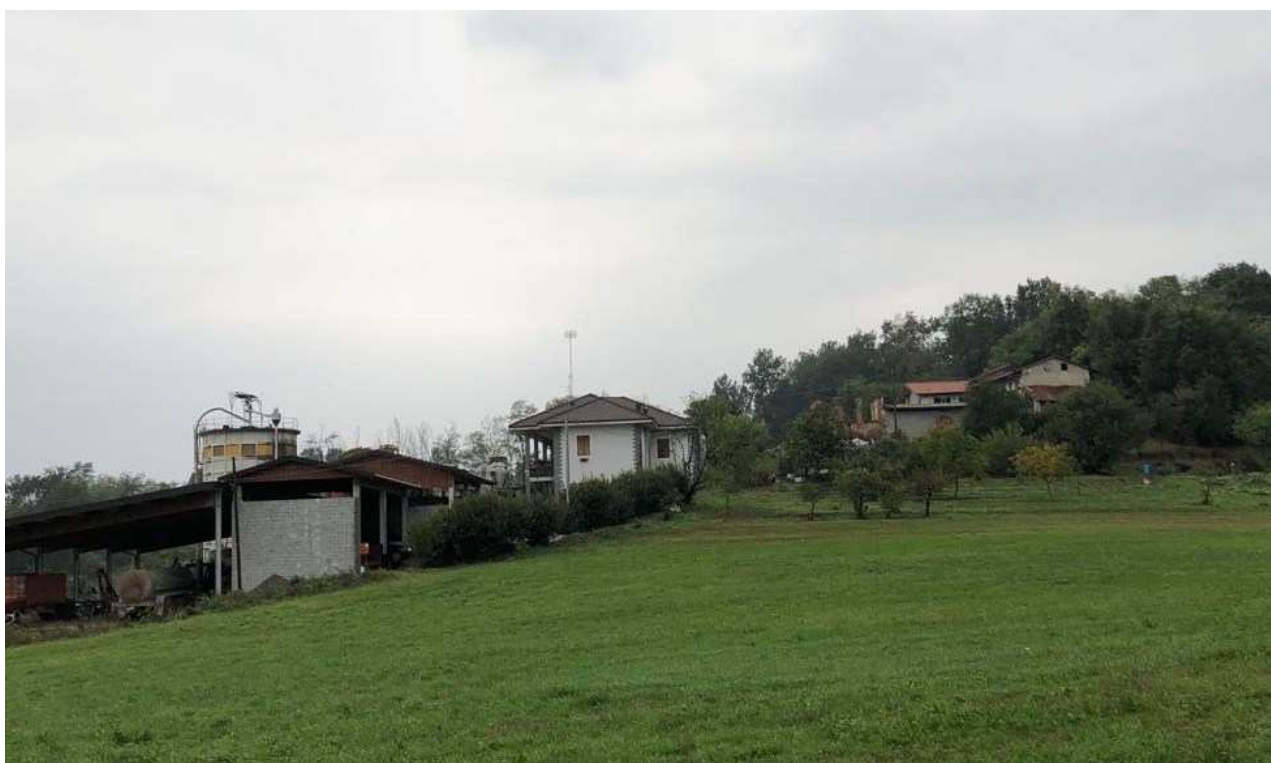
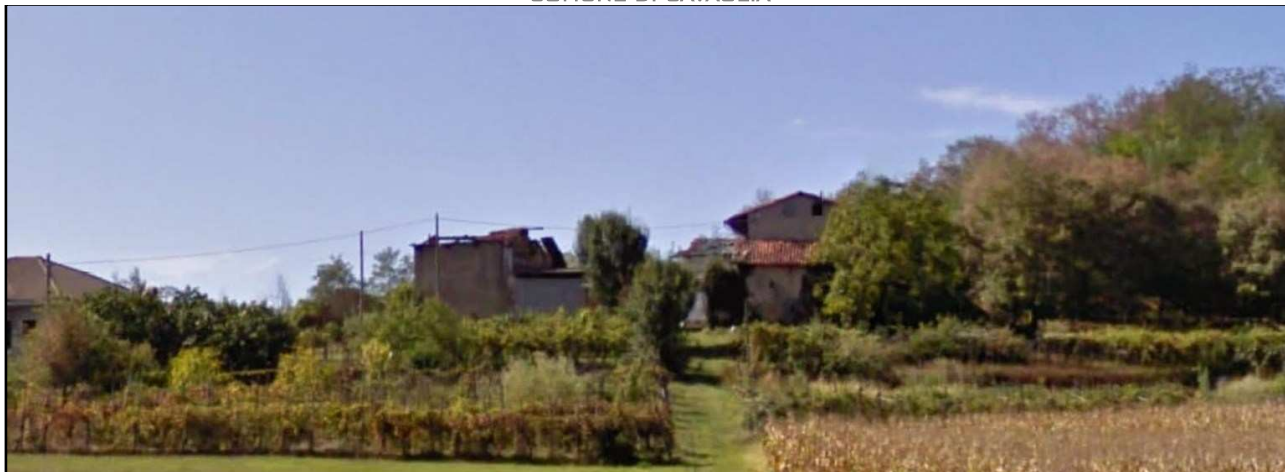
Illustr. 6: Fotografia complesso 03

Cascina Passere è una struttura adibita a residenza, senza particolari pregi, limitrofa a fabbricati di età moderna che costituiscono un complesso con edifici principalmente adibiti all'attività agricola, di scarsa qualità estetica. Anche dal punto di cascina paesaggistico non si individuano visuali da tutelare, come si può ben vedere dalla documentazione fotografica riportata.

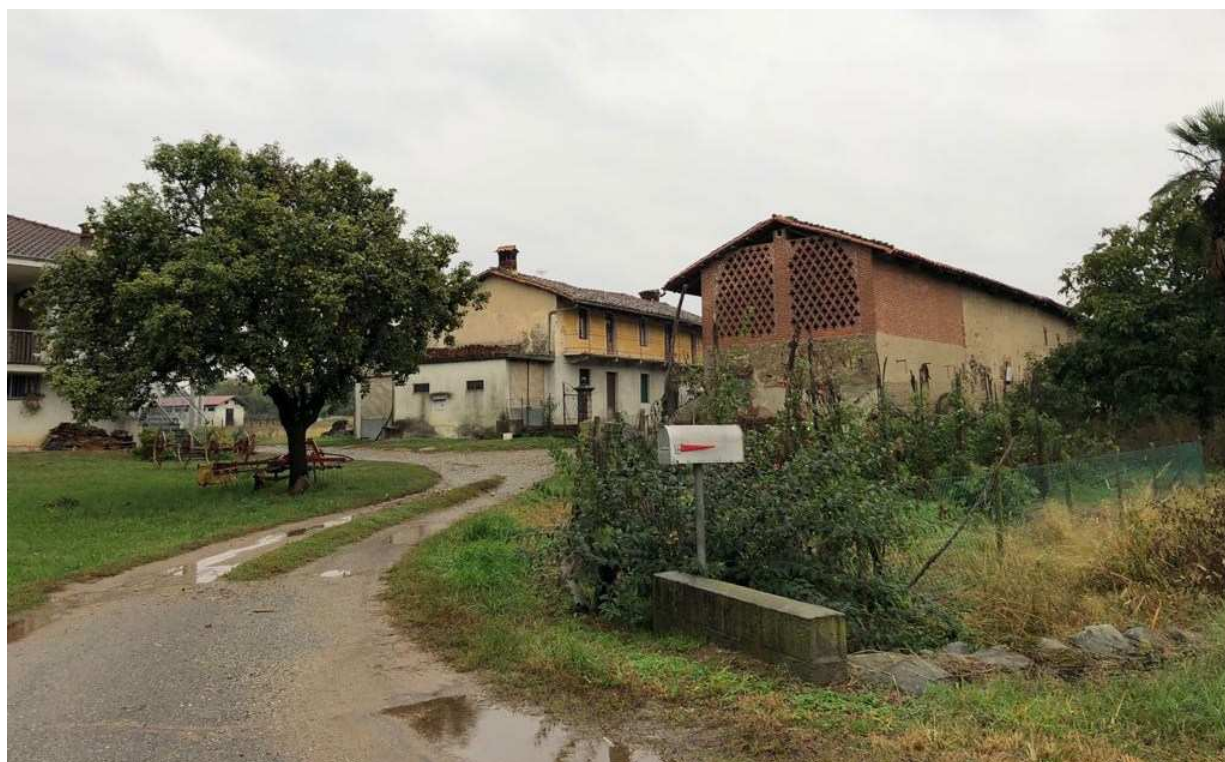
Illustr. 9: Fotografia cascina 05

I cascinali mantengono i caratteri originari ma non si individuano caratteristiche di pregio tali da richiedere specifiche norme di tutela.

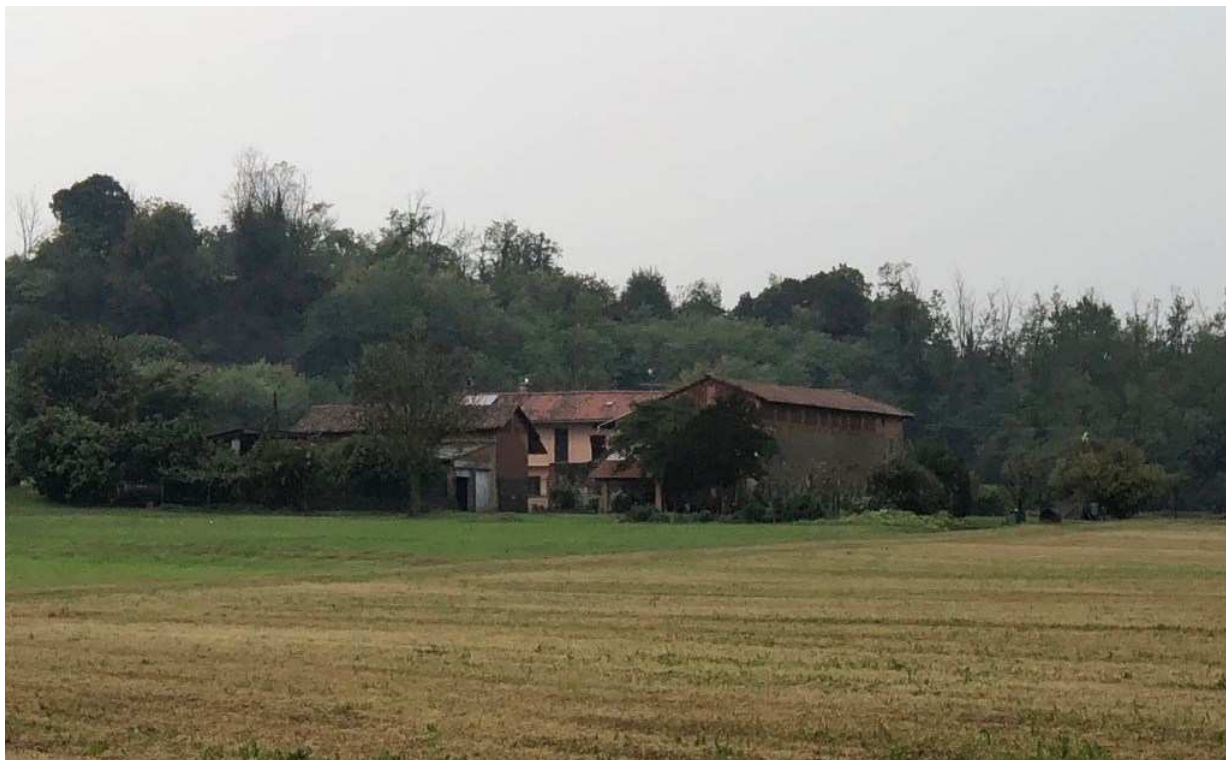
Illustr. 10: Fotografia cascina 06

La Cascina Dietromonte è un complesso di strutture con formazione a corte. Sebbene la struttura conservi in parte la morfologia storica e alcune finiture, interventi successivi hanno portato alla commistione tra opere di periodi diversi, eseguite con l'intento di migliorare la funzionalità del complesso a discapito della conservazione del patrimonio storico.

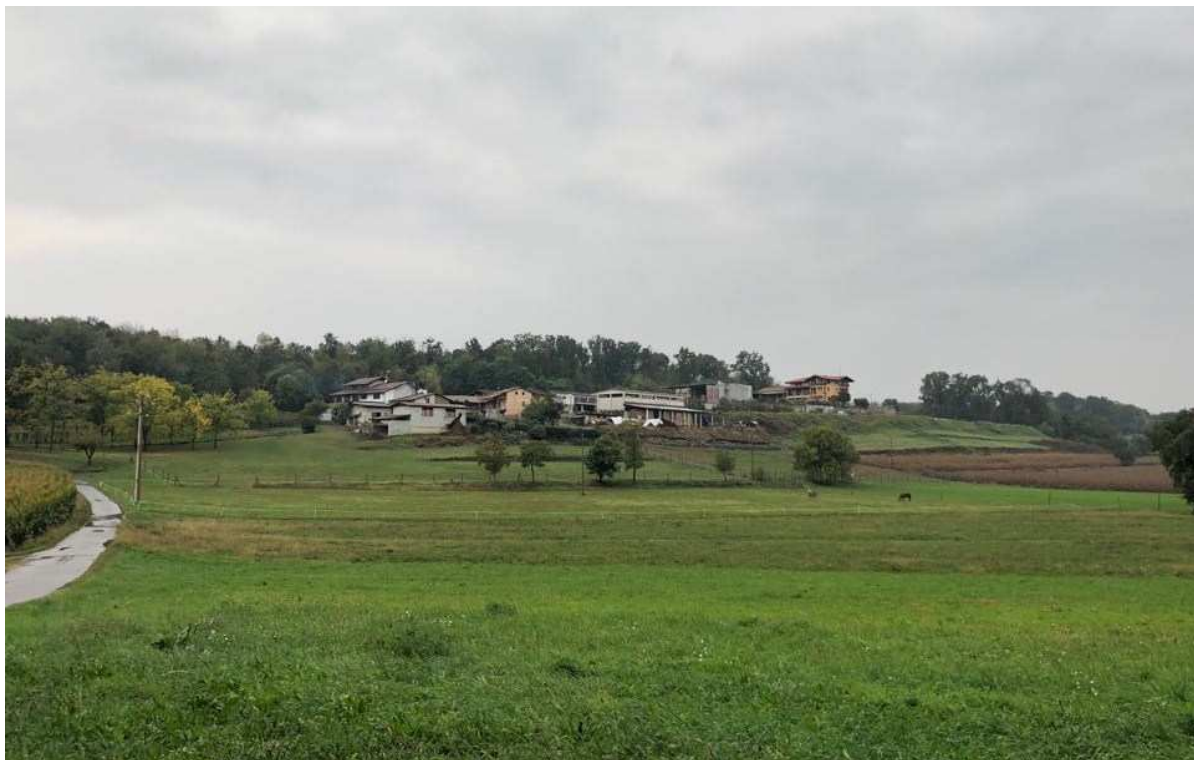
Illustr. 11: Fotografia cascina 07

Cascina Costa è inserita in un complesso che ricomprende varie strutture in parte adibite a residenza ed in parte di pertinenza dell'azienda agricola. È evidente che il carattere rurale storico si è completamente perso, cedendo il passo a strutture moderne necessarie all'espansione dell'attività dell'azienda agricola. Anche dal punto di cascina paesaggistico non si individuano visuali da tutelare, come si può ben vedere dalla documentazione fotografica riportata.

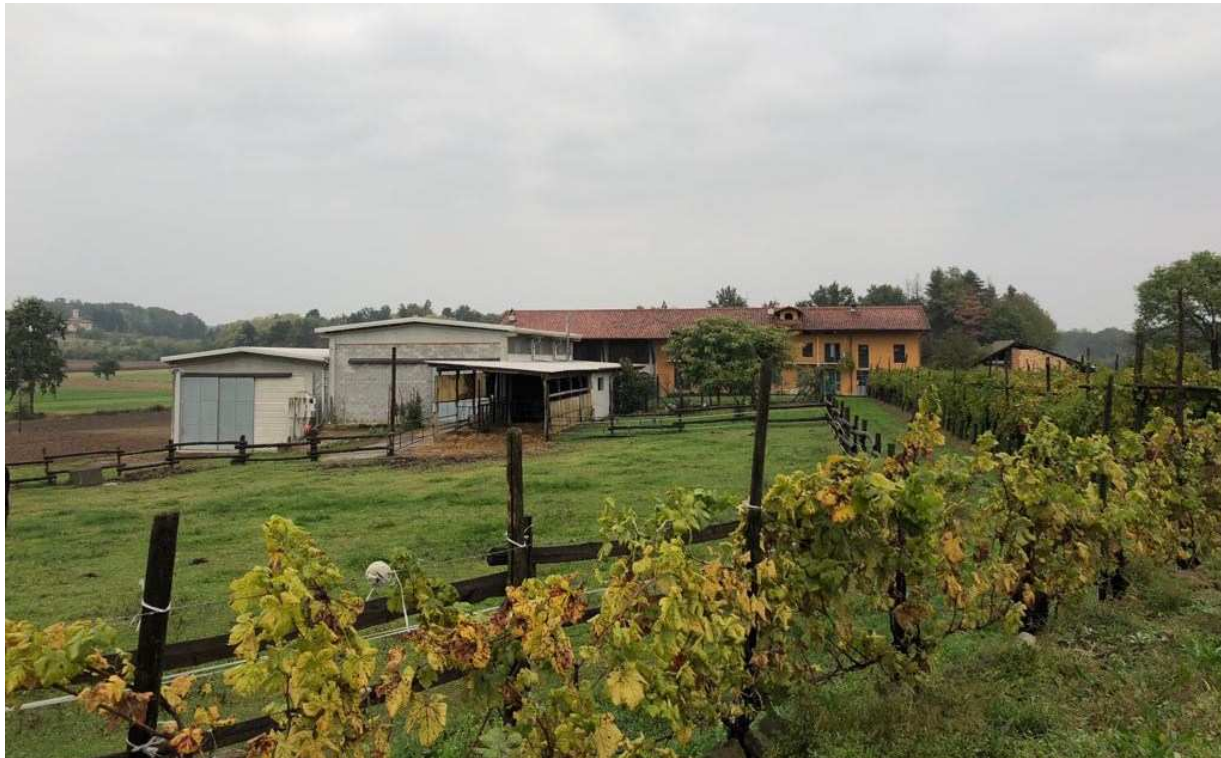
Illustr. 12: Fotografia cascina 08

Come si evince dalle immagini fotografiche la cascina, attualmente adibita a residenza e limitrofa ad un fabbricato di nuova realizzazione impiegato per l'attività agricola, è stata completamente ristrutturata e, benché pregevole dal punto di cascina estetico, ha perso la connotazione storico rurale di cascina agricola.

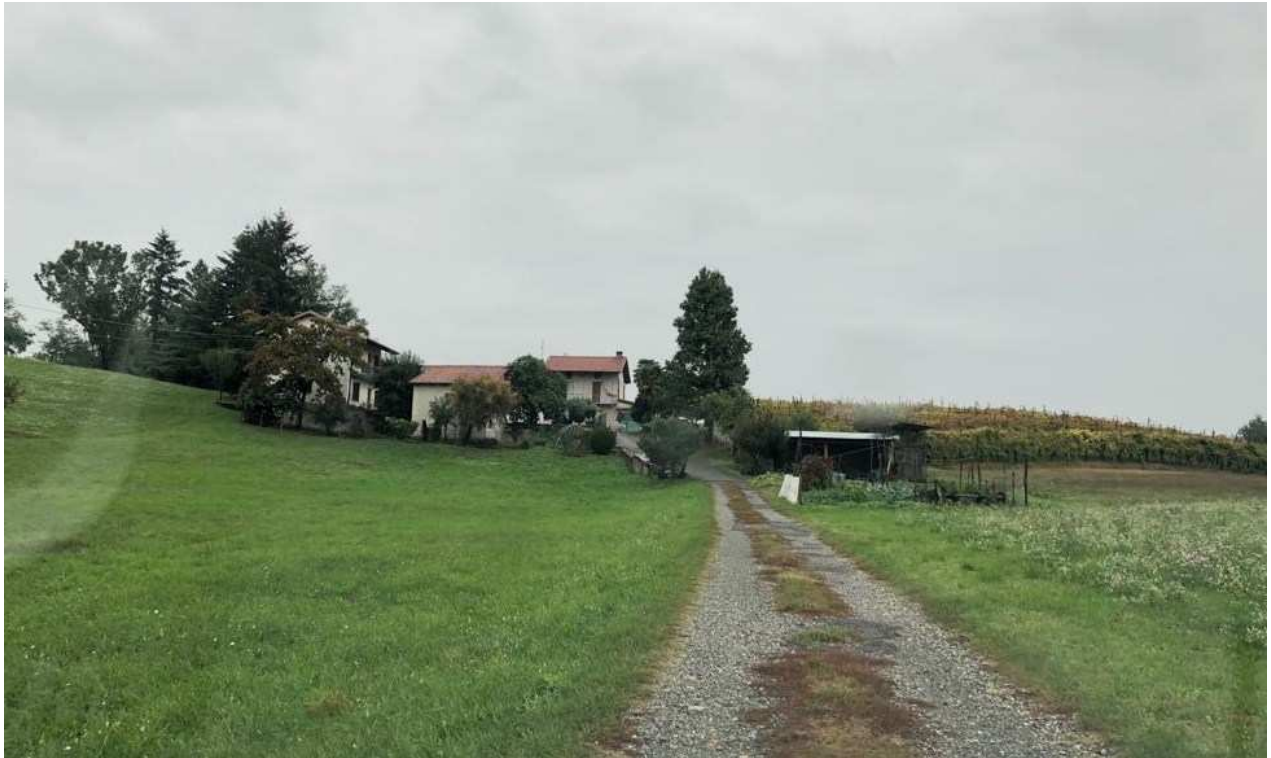
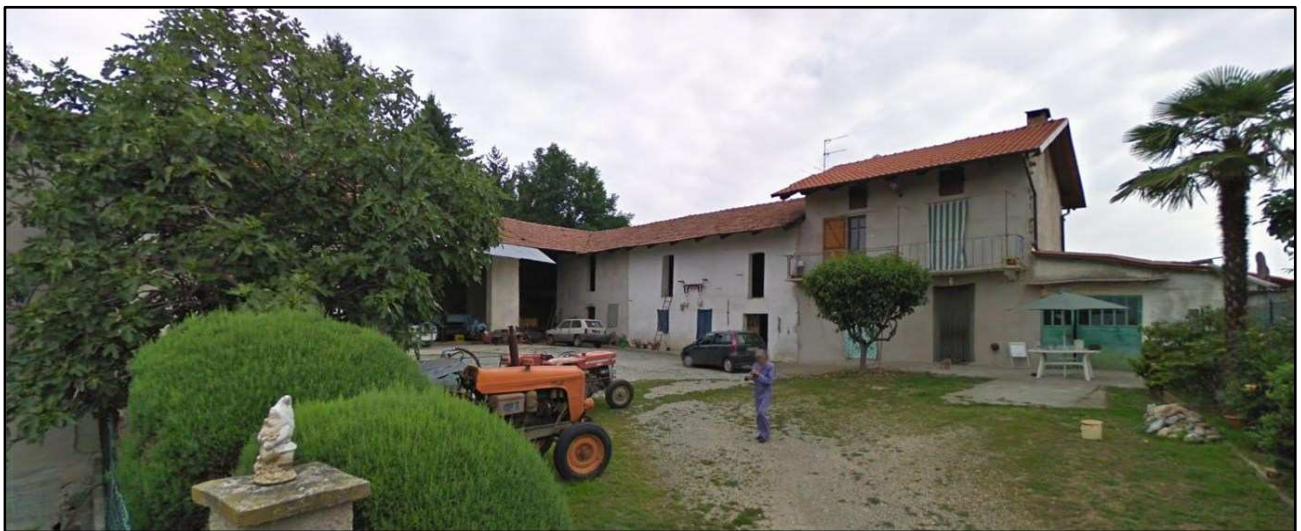
Illustr. 13: Fotografia cascina 09

Come risulta evidente dalle fotografie le strutture di Cascina Pessia, in parte adibiti a residenza ed in parte di pertinenza dell'attività agricola, non hanno nessuna caratteristica rurale storica di pregio.

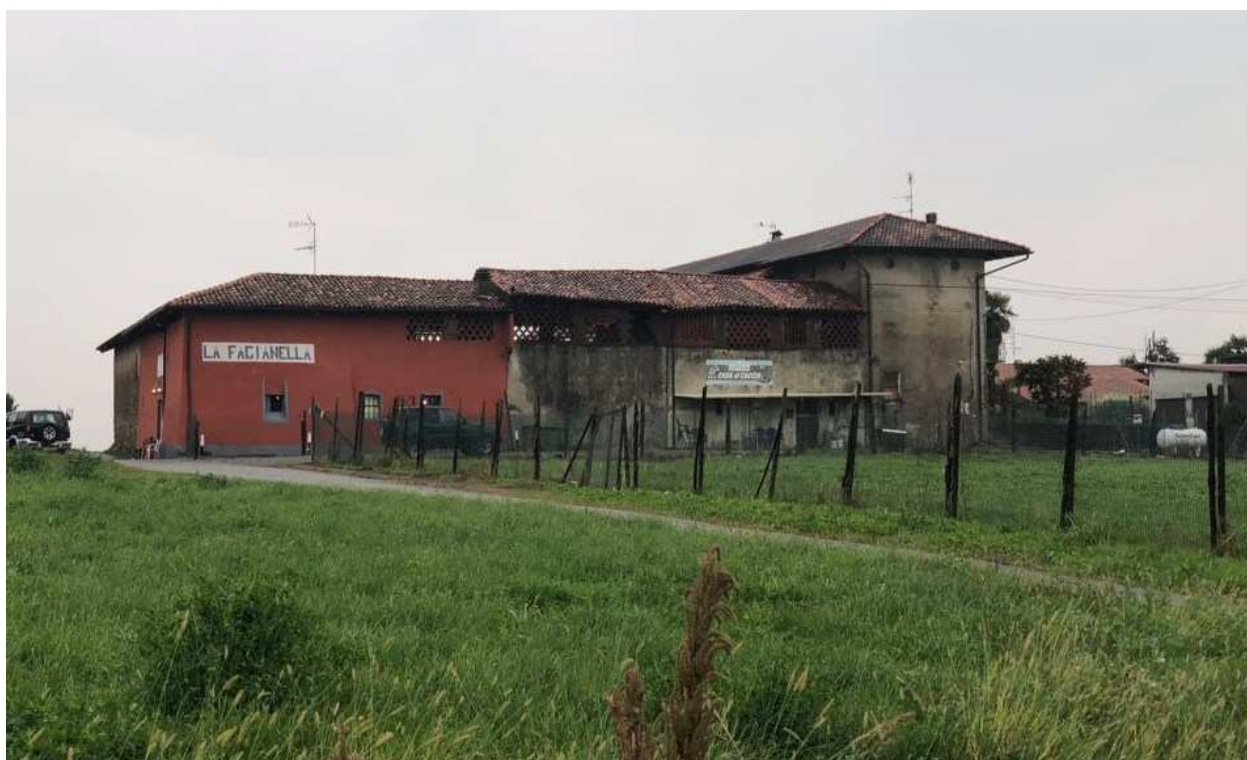
Il cascinale, oggetto di una sostanziale ristrutturazione nella parte settentrionale, è ad oggi sede del Circolo Sportivo Ricreativo La Fagianella. Si tratta di un'associazione che raggruppa persone appassionate di caccia e che organizza periodicamente cene, appuntamenti di dibattito, incontri. La struttura, benché conservi in parte in caratteri originari, non presenta caratteristiche di pregio.

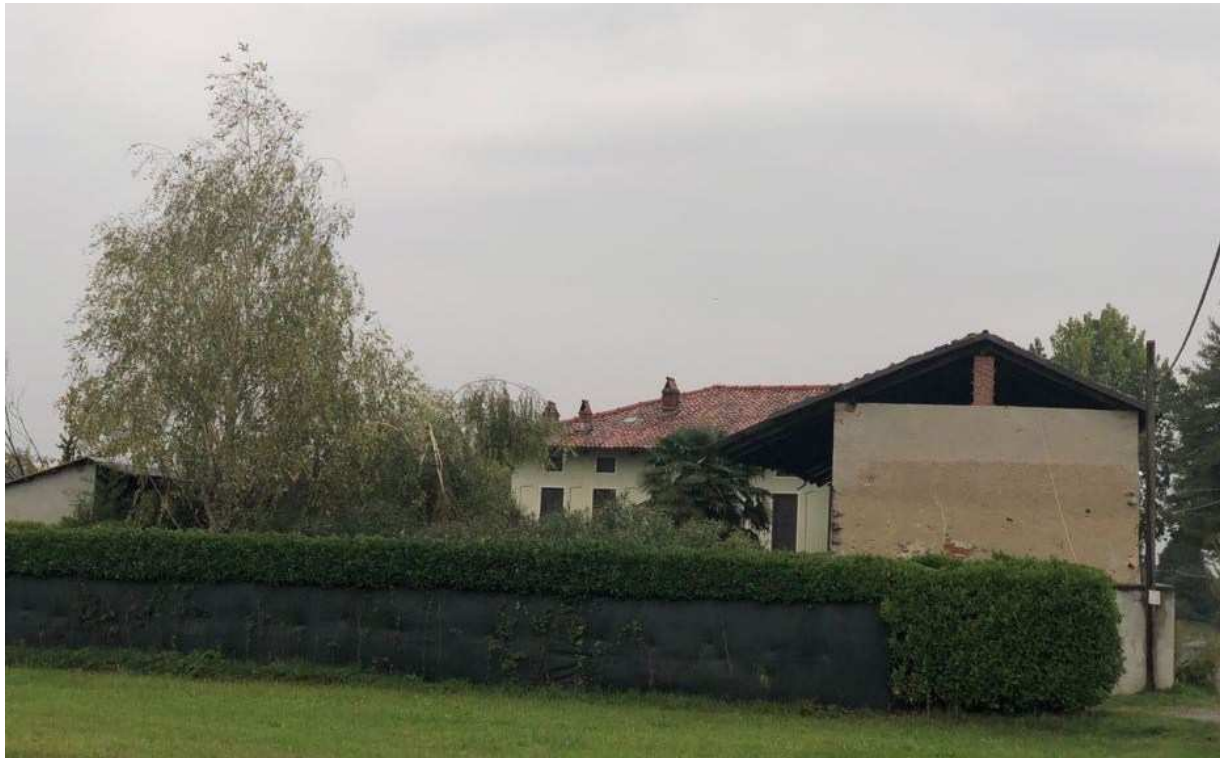
Illustr. 17: Fotografia cascina 11

La cascina, attualmente adibita a residenza, non presenta caratteri di pregio o con datazione storica tale da richiedere una tutela specifica.

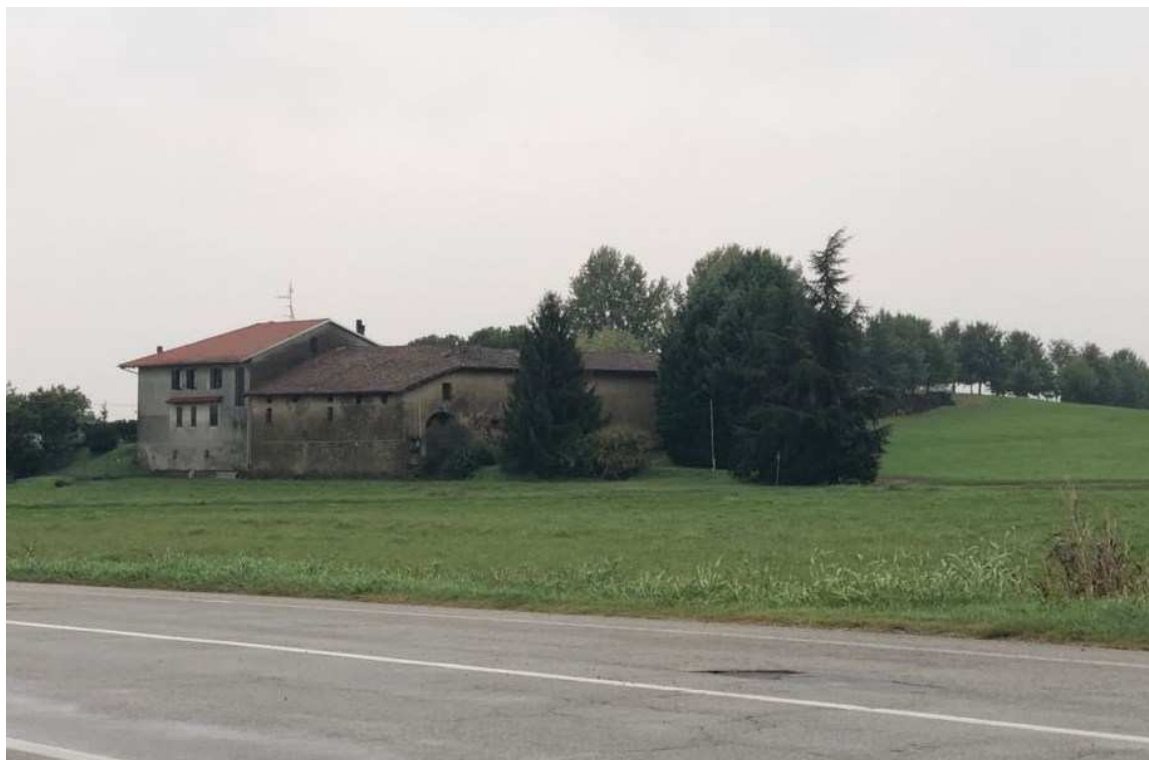
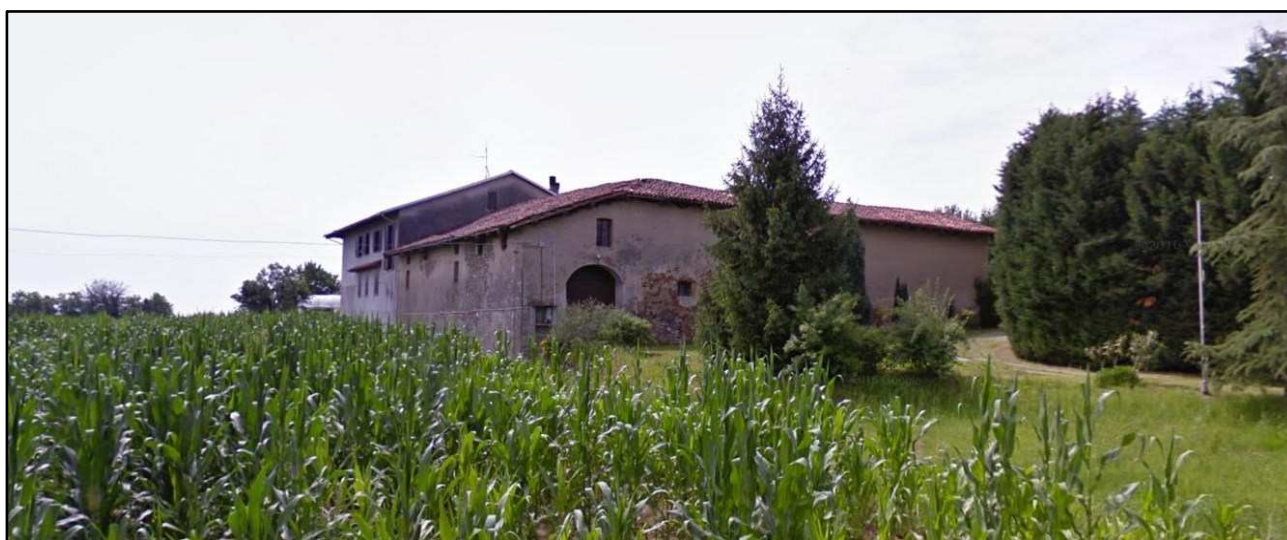
Illustr. 18: Fotografia cascina 12

I cascinali mantengono i caratteri originari ma non si individuano caratteristiche di pregio tali da richiedere specifiche norme di tutela.

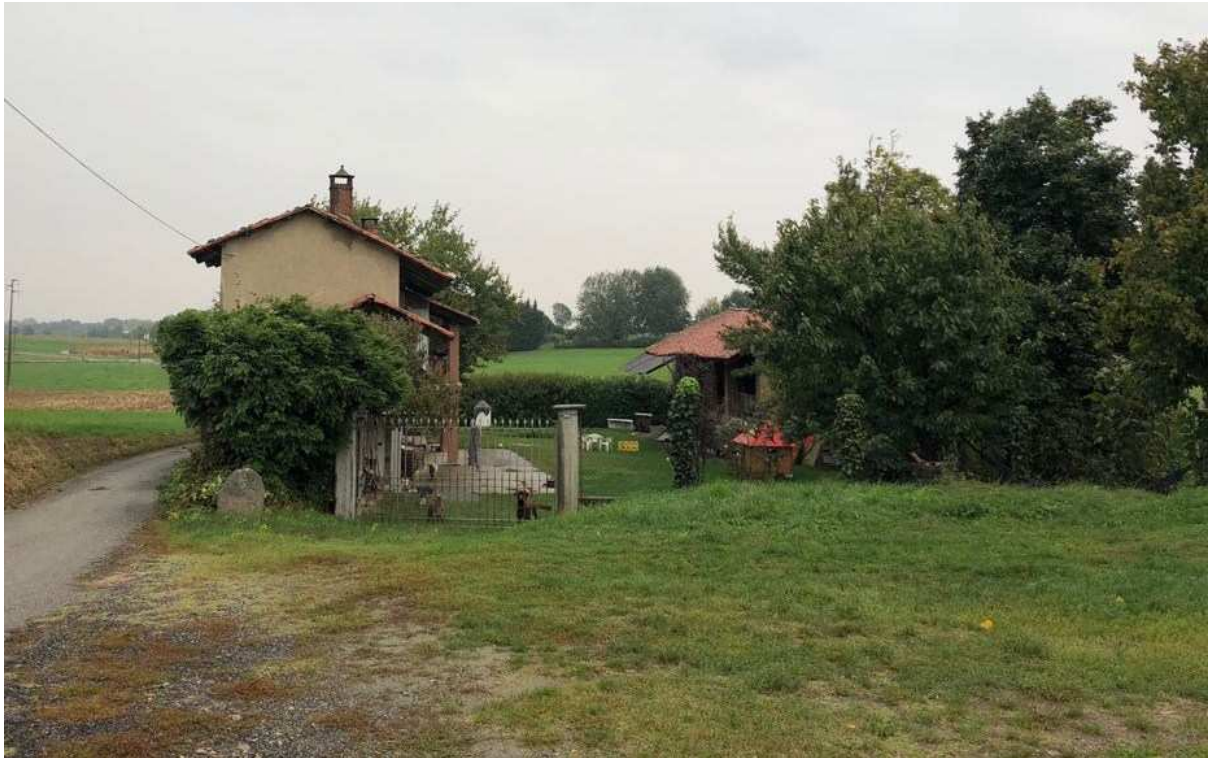
Illustr. 20: Fotografia cascina 13

L'edificio, in precedenza già oggetto di ristrutturazione, è attualmente adibito a residenza e non presenta caratteri di pregio.

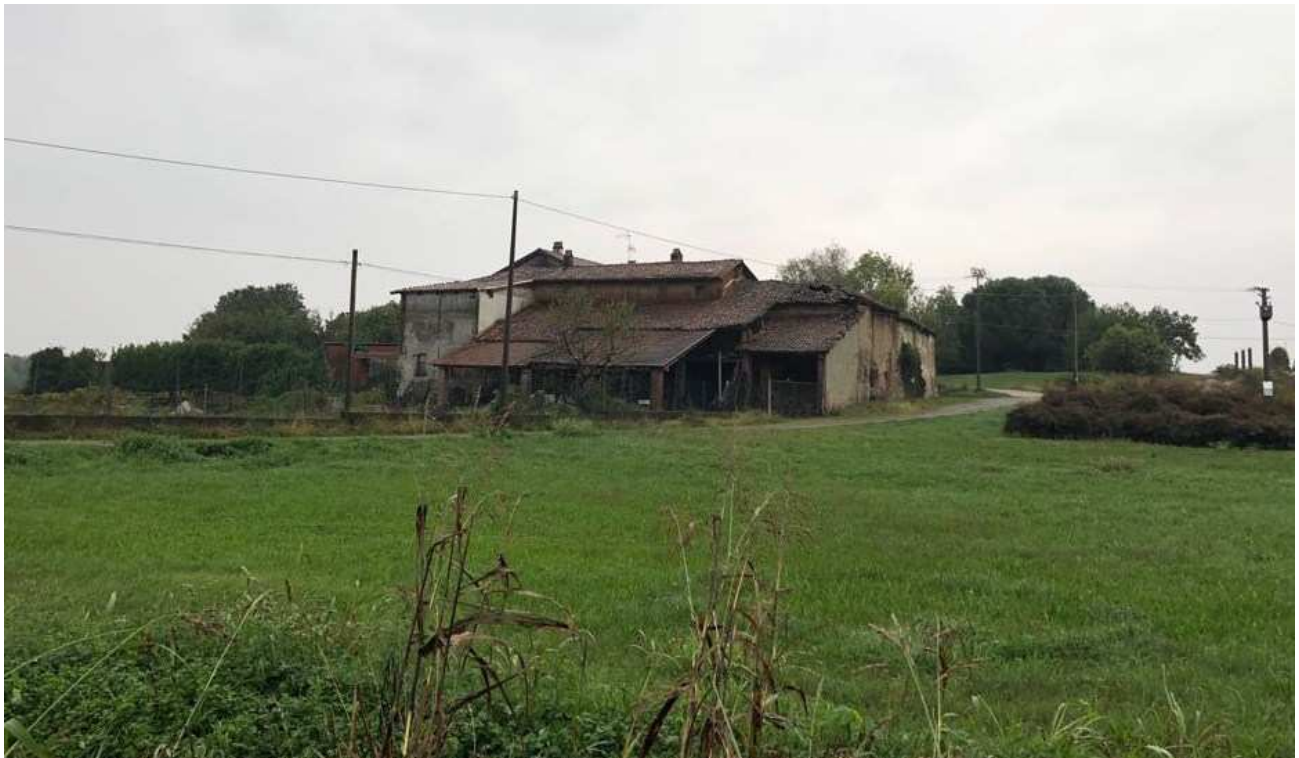
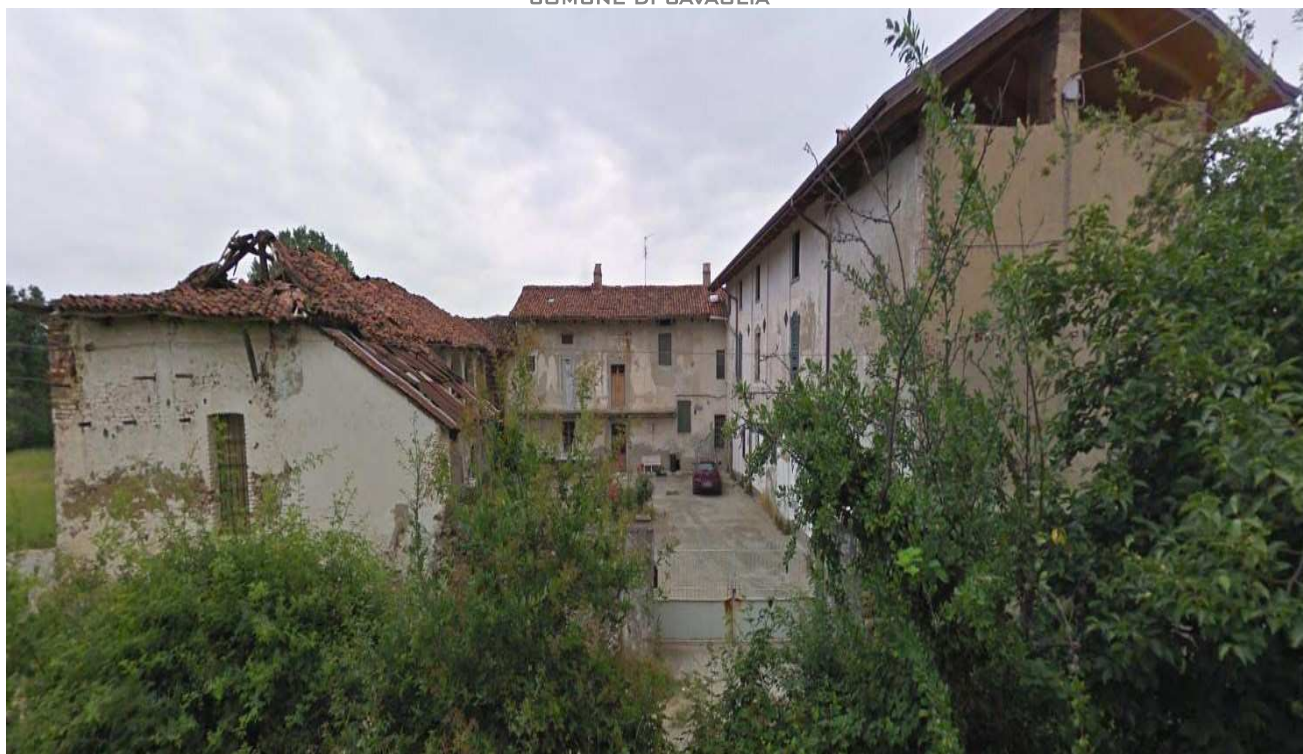
Illustr. 21: Fotografia cascina 14

La Cascina Momassone ospita la società cooperativa agricola I Pallini. Dal punto di vista architettonico, sebbene si individui un impianto storico e finiture originarie si evincono anche le tracce di una ristrutturazione importante, volta a mantenere la funzionalità delle strutture a discapito del valore storico (come la realizzazione di coperture in tegole marsigliesi di scarso pregio e difformi dai coppi originari). Inoltre una parte dei cascinali non è stato oggetto di alcuna opera di ristrutturazione e presenta evidenti problematiche date dal deterioramento del tempo.

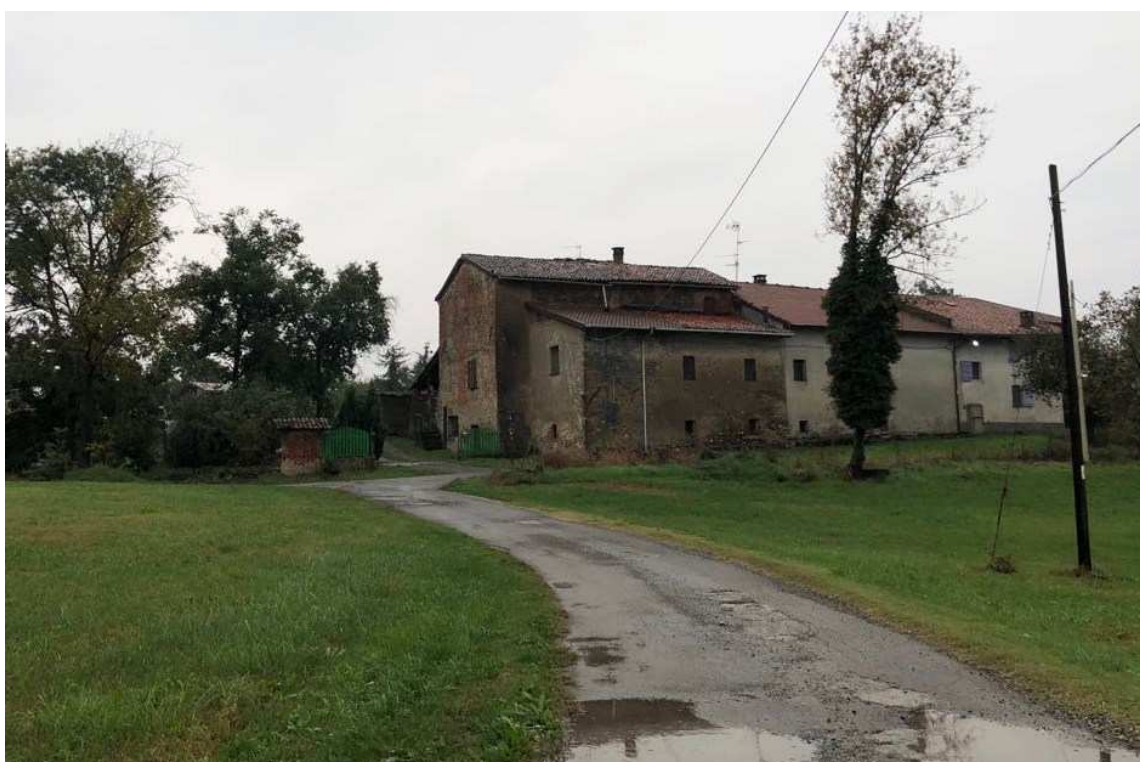
Illustr. 23: Fotografia cascina 15

La cascina Biglia, attualmente adibita ad abitazione, presenta un volume originario oggetto di manutenzioni invasiva e di scarsa qualità, e un volume oggetto di sostanziale ristrutturazione, tale da cancellarne le caratteristiche originarie.

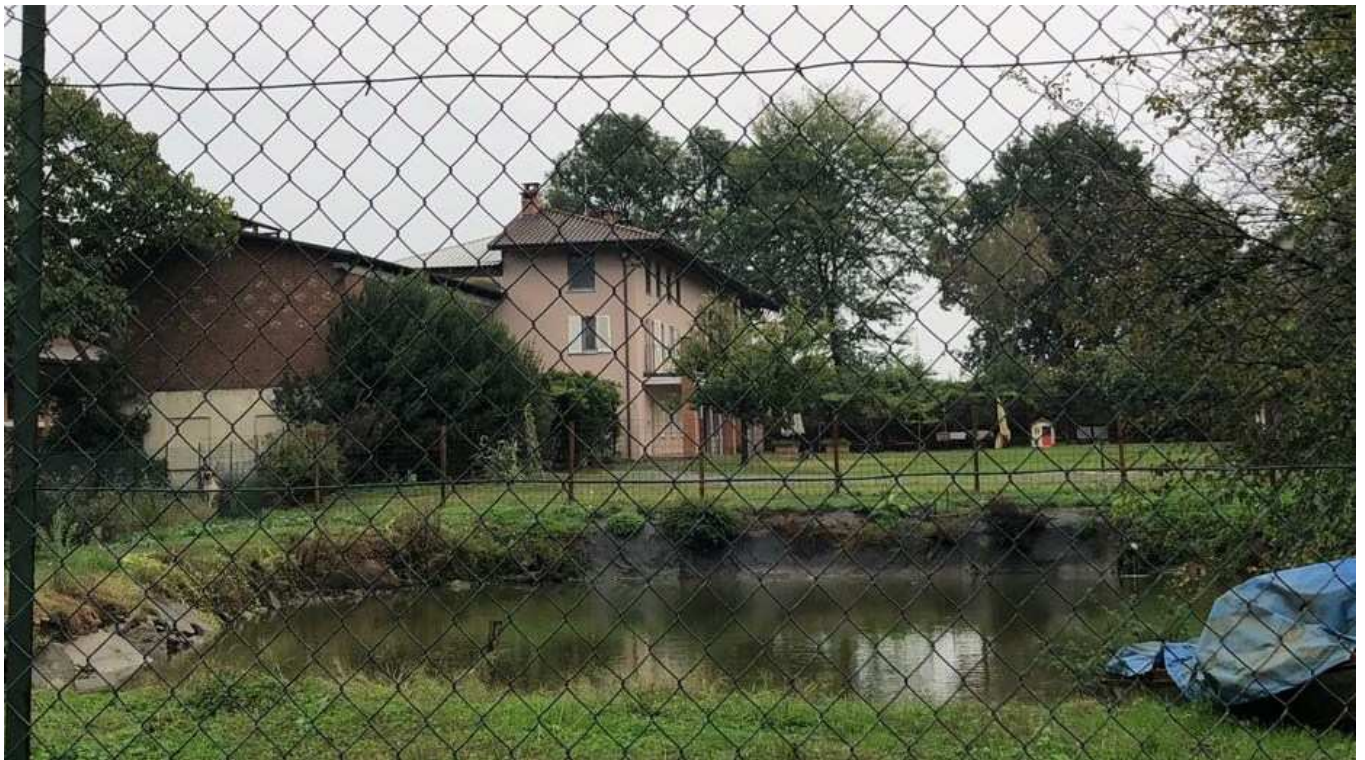
Illustr. 24: Fotografia cascina 16

La cascina Priaro (o Parié) è stata oggetto di ristrutturazione volta a convertirne il carattere rurale e agricolo, per adattarlo al nuovo uso ricettivo. Le strutture sono infatti attualmente adibite ad agriturismo con possibilità di pernottamento. La ristrutturazione ha in parte cancellato i caratteri originari delle strutture; benché si tratti di interventi che rendono l'edificio pregevole dal punto di cascina estetico, ha perso la connotazione storico rurale di cascina agricola.

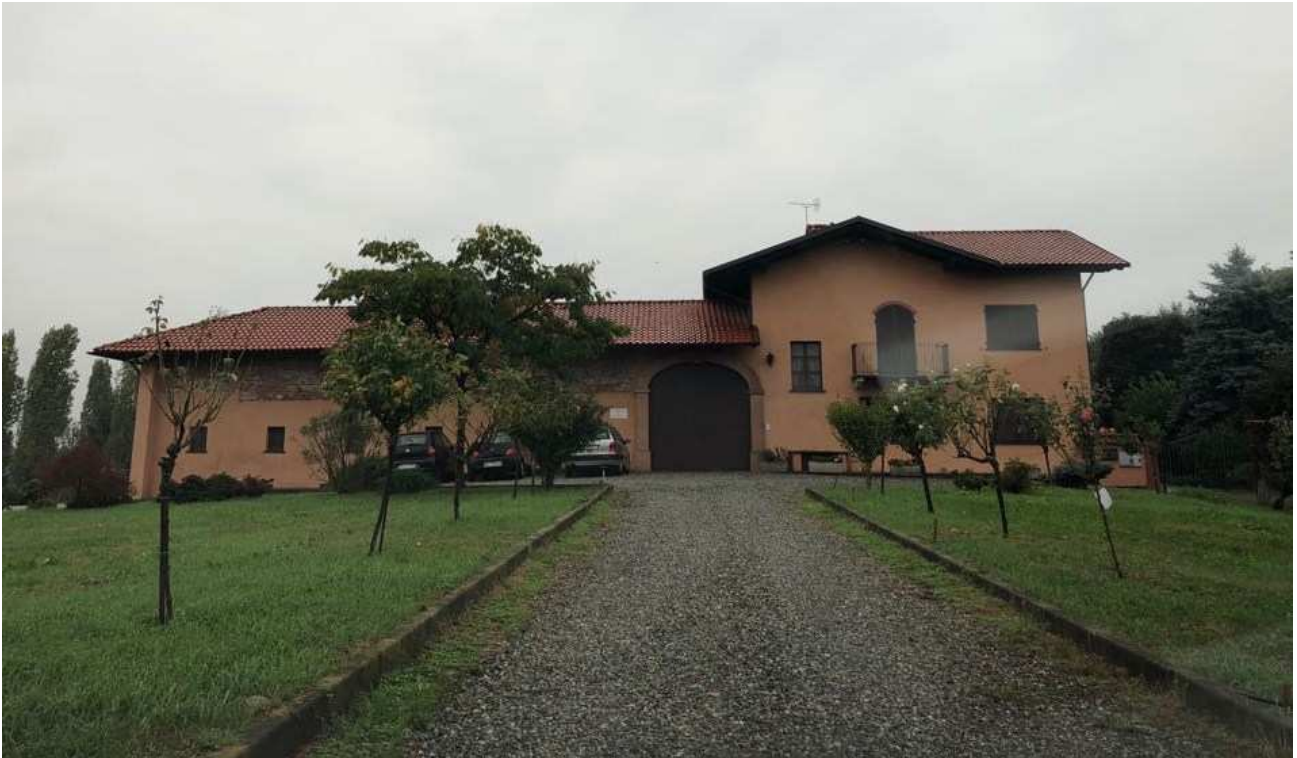
Illustr. 25: Fotografia cascina 17

La cascina S. Quirico rientra tra le strutture che sono state oggetto di profonda ristrutturazione, che, benché abbia consentito di mantenere intatta la funzionalità della struttura e ne abbia valorizzato le caratteristiche estetiche, ne ha profondamente alterato i caratteri originari, attualmente non più utilizzata per attività di tipo agricolo.

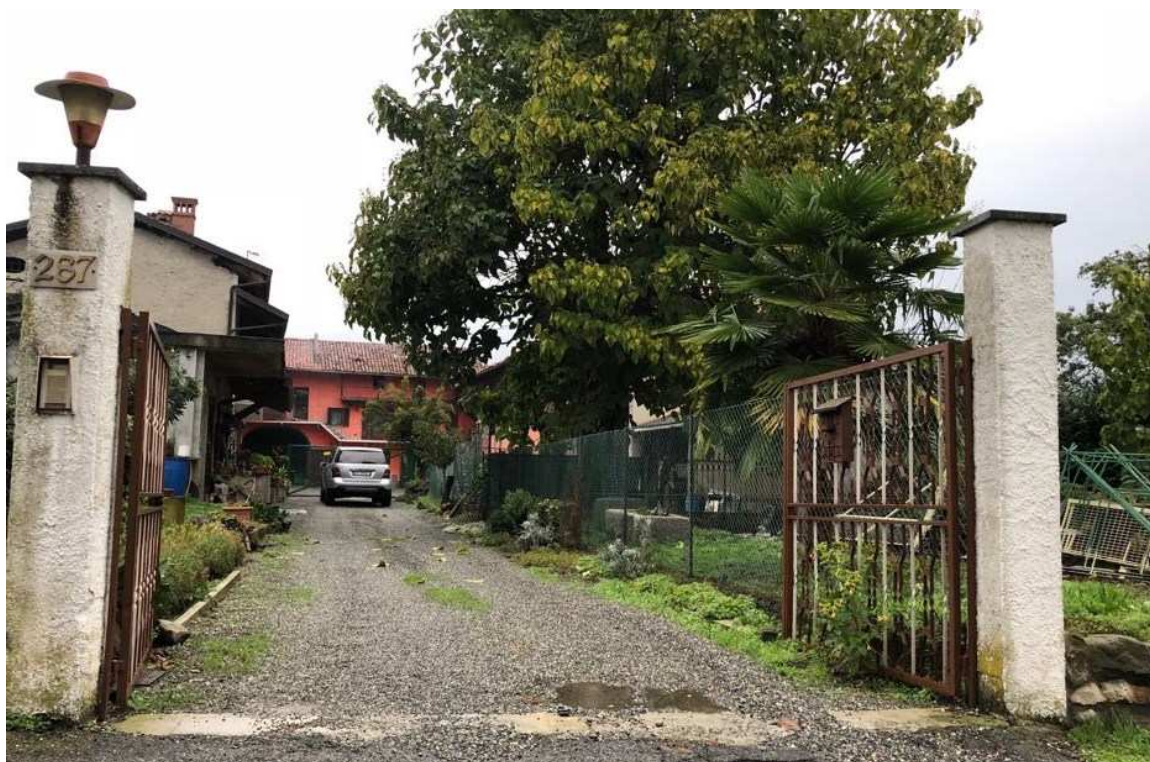
Illustr. 27: Fotografia cascina 18

La cascina in foto, utilizzata come residenza, non presenta caratteristiche di pregio e/o storiche.
