**Cavaglià**

## PIANO REGOLATORE GENERALE COMUNALE P.R.G.C.

**VARIANTE GENERALE**  
**Art. 17 Comma 3° L.R. 56/77 e s.m.i.**

**PROGETTO PRELIMINARE**  
**Indagine sul patrimonio rurale storico**

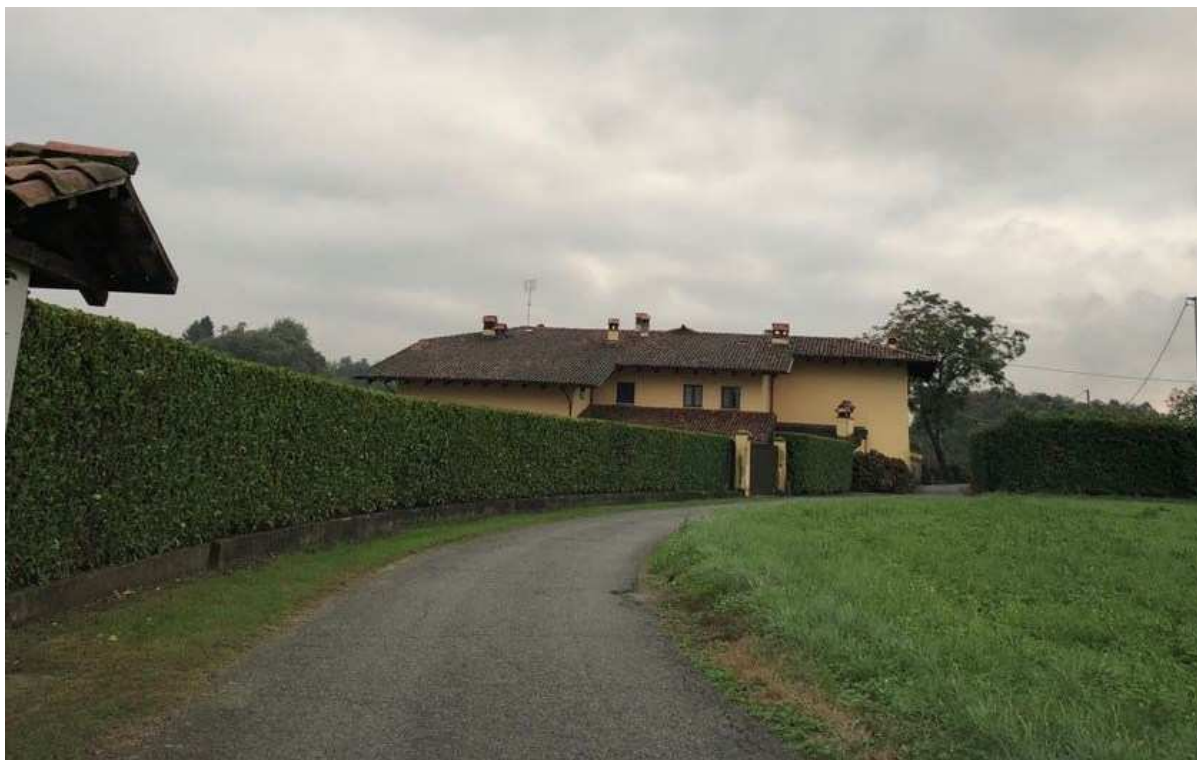
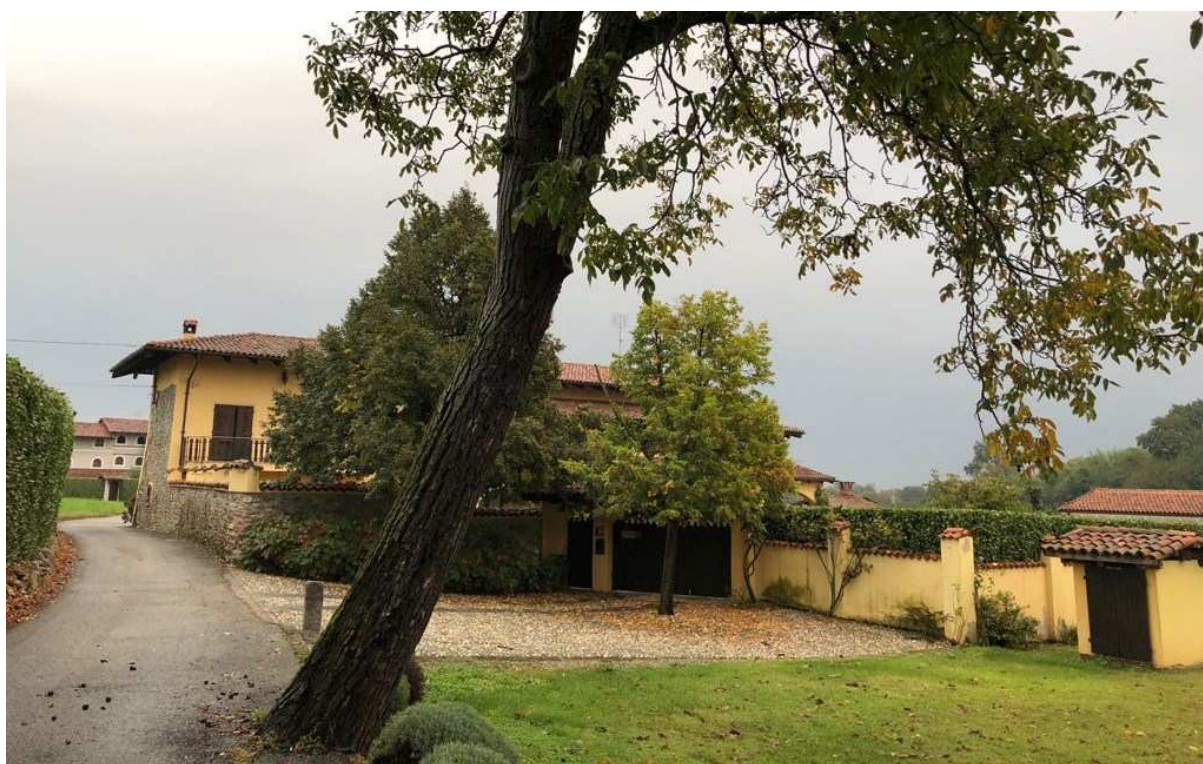
Illustr. 28: Fotografia cascina 19

La cascina Ramella, utilizzata ad oggi esclusivamente come residenza, è stata profondamente modificata a seguito delle opere di ristrutturazione. In parte sono stati mantenuti i caratteri originali (in particolare per quanto riguarda le finiture e l'impianto) mentre in parte sono state effettuate opere di modifica che hanno cancellato le preesistenze.

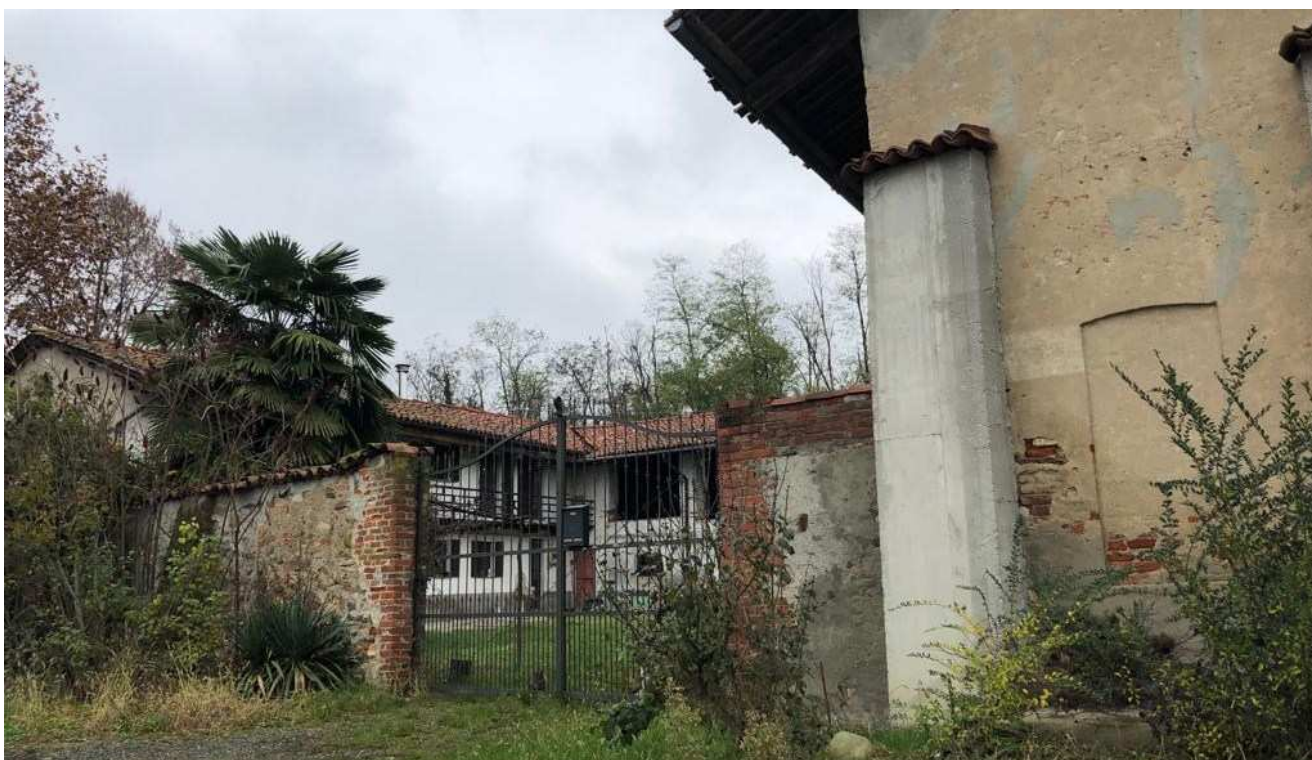
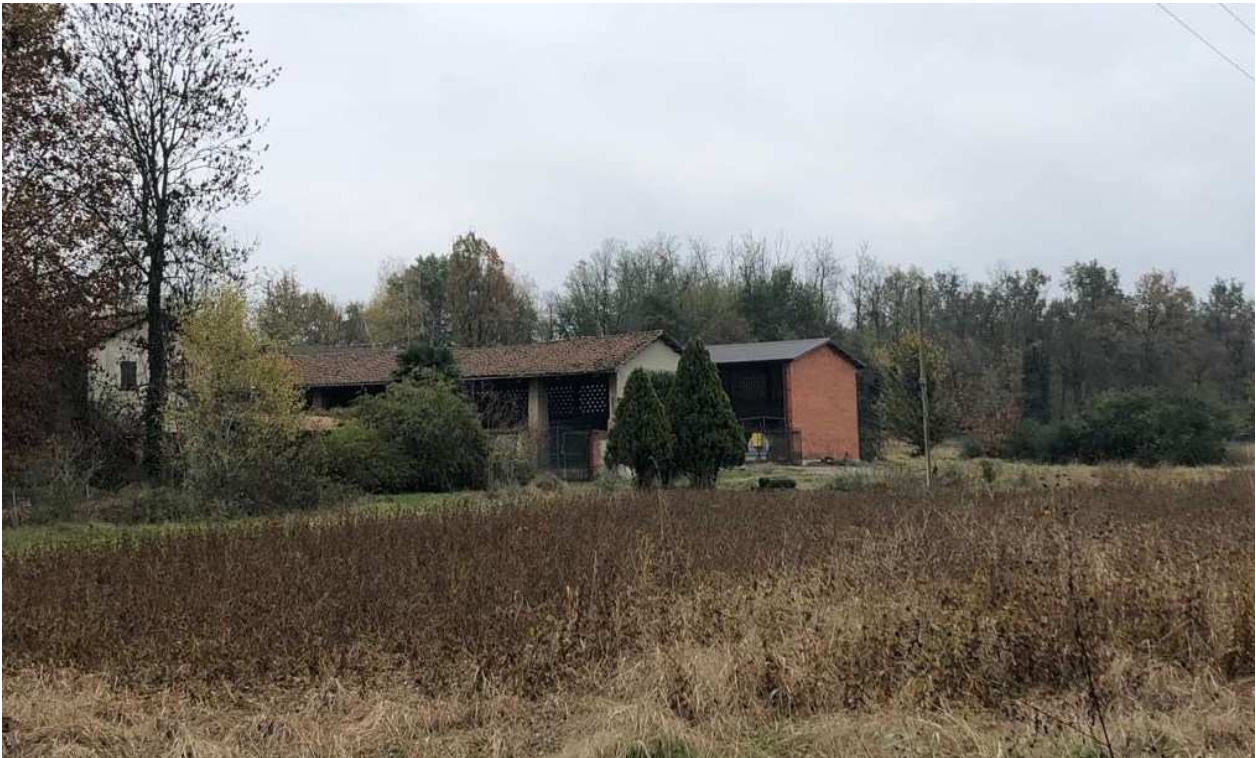
Illustr. 31: Fotografia cascina 20

I cascinali mantengono i caratteri originari ma non si individuano caratteristiche di pregio tali da richiedere specifiche norme di tutela. In particolare si evidenzia la presenza di volumi di nuova costruzione edificati con tecniche moderne ed in modo difforme dalle preesistenze.

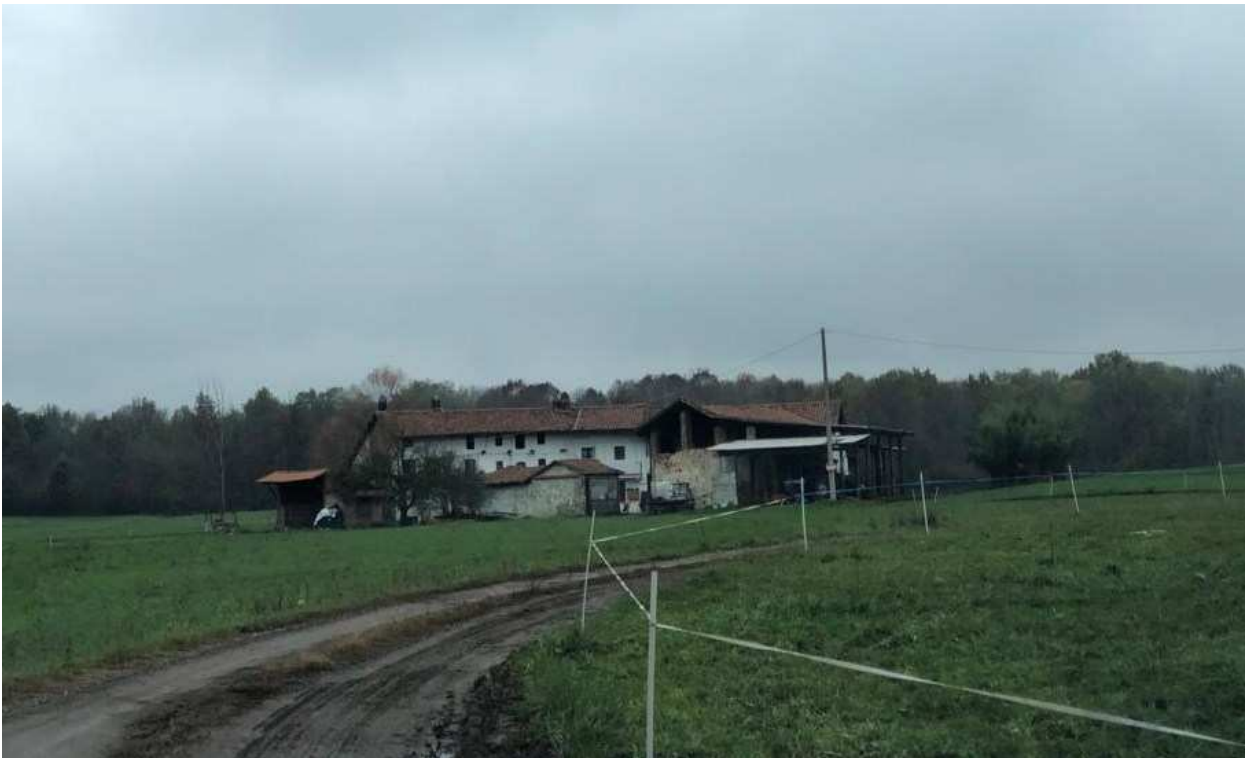
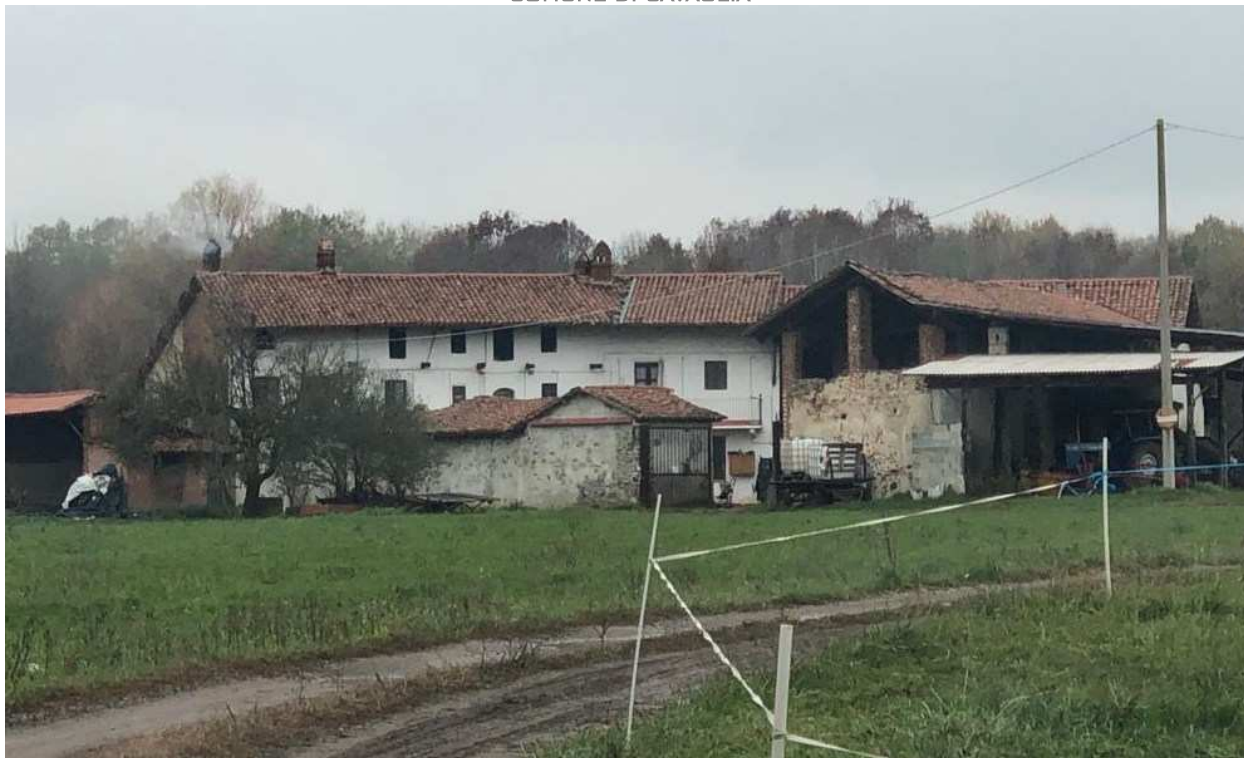
Illustr. 33: Fotografia cascina 21

I cascinali mantengono i caratteri originari ma non si individuano caratteristiche di pregio tali da richiedere specifiche norme di tutela.

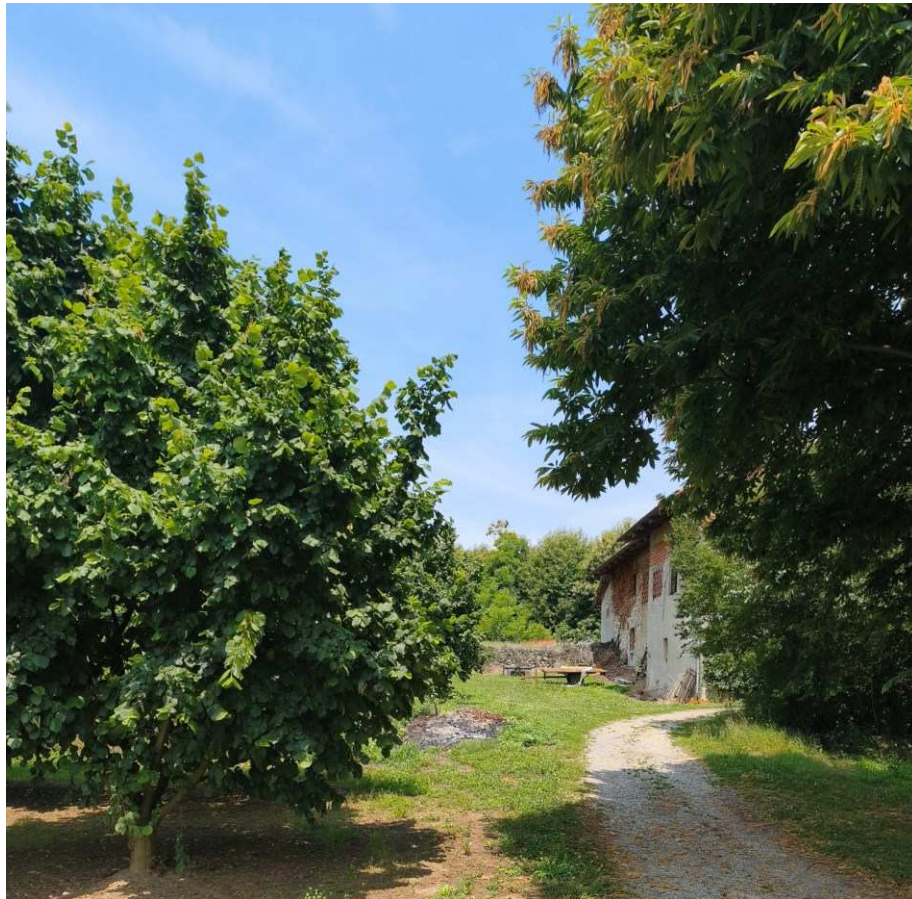
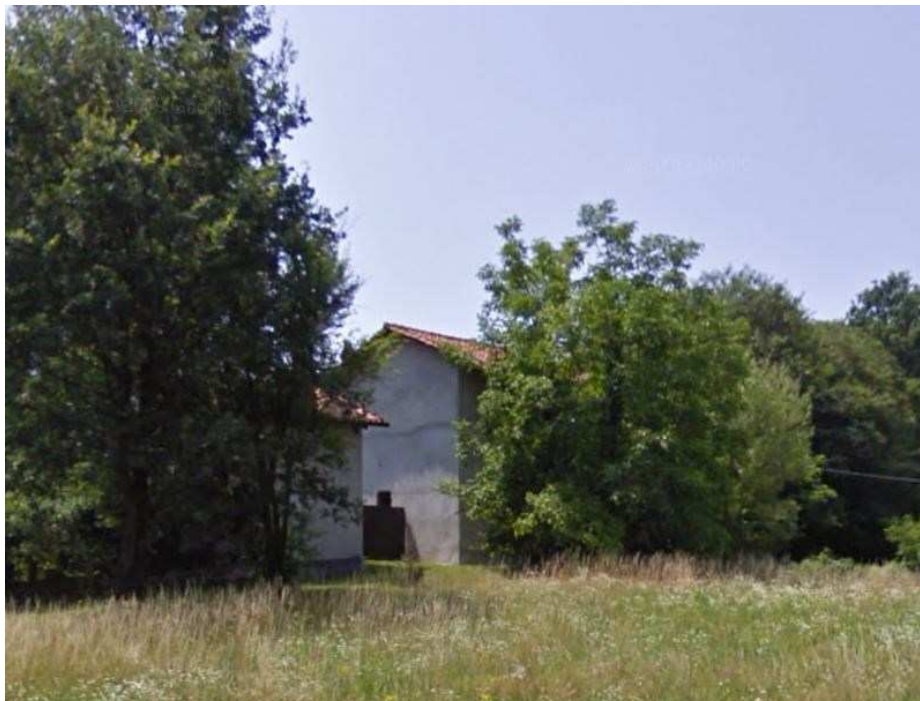
**CASCINA MONFORNO PICCASALO (rif. mappa lettera A)**

I cascinali mantengono i caratteri originari e un impianto tradizionale immerso nel verde, ma non si individuano caratteristiche architettoniche o storico-culturali di pregio tali da richiedere specifiche norme di tutela.

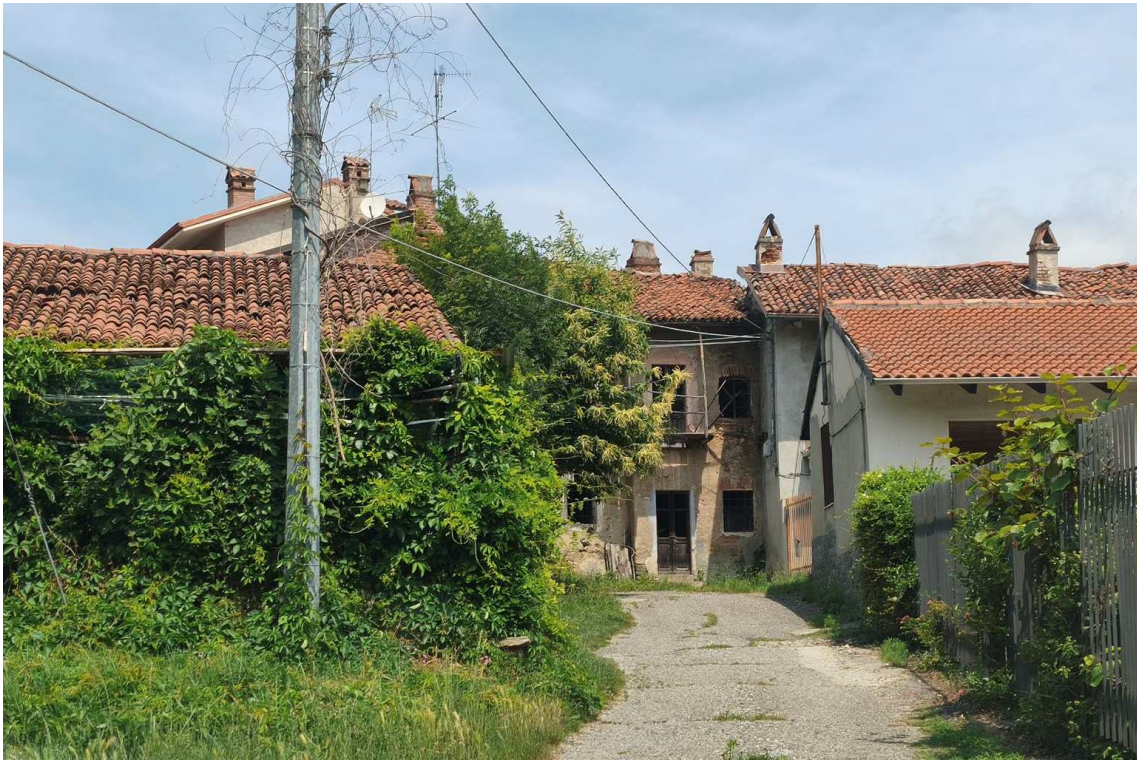
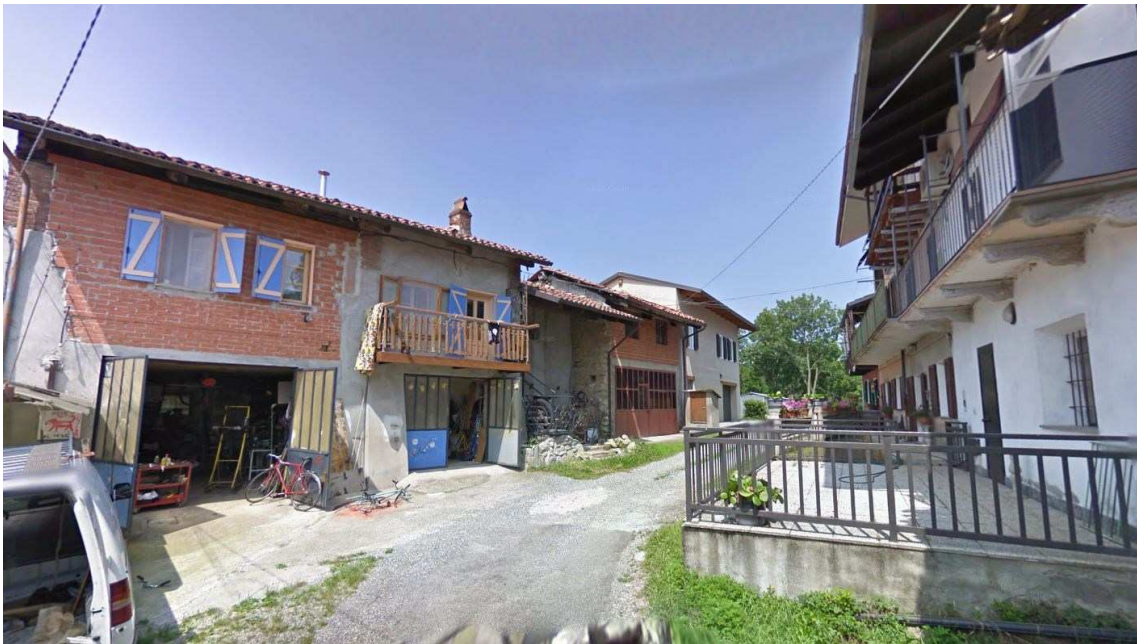
**CASCINA MONFORNO GRIOSO (rif. mappa lettera B)**

I cascinali mantengono i caratteri originari legati al passato agricolo; tuttavia, le modifiche subite nel tempo e la promiscuità con elementi più recenti fanno sì che non si individuino caratteristiche di pregio da tutelare.

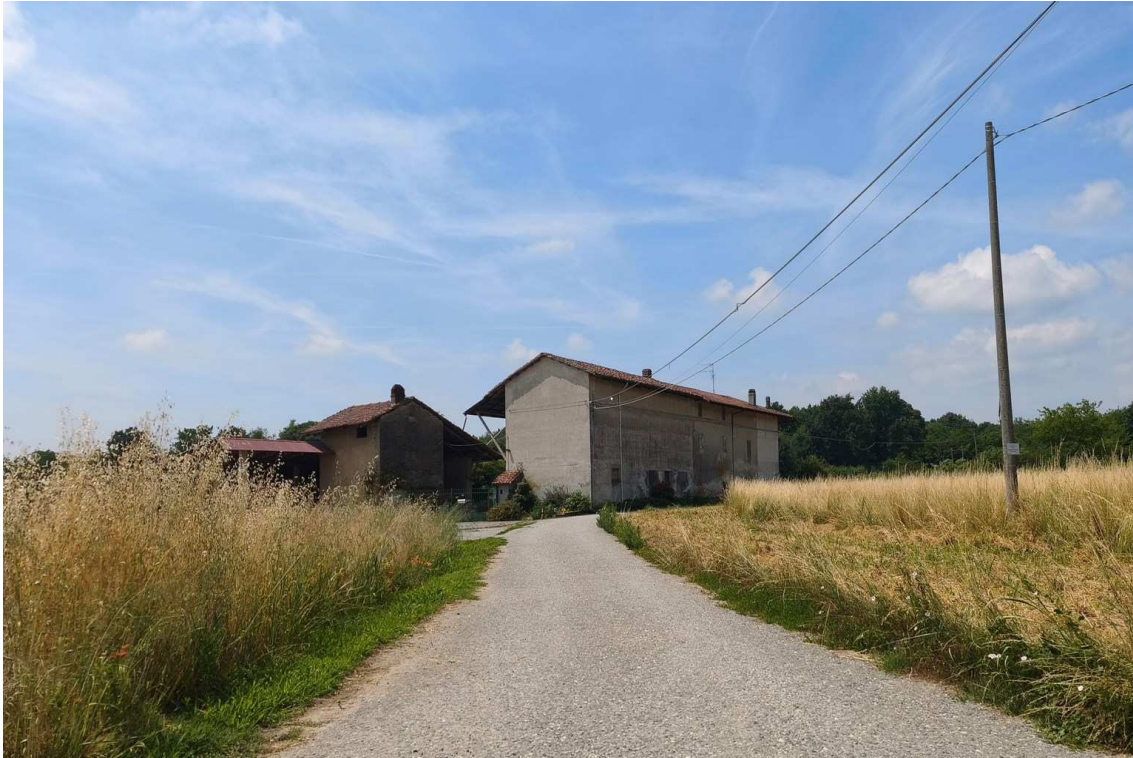
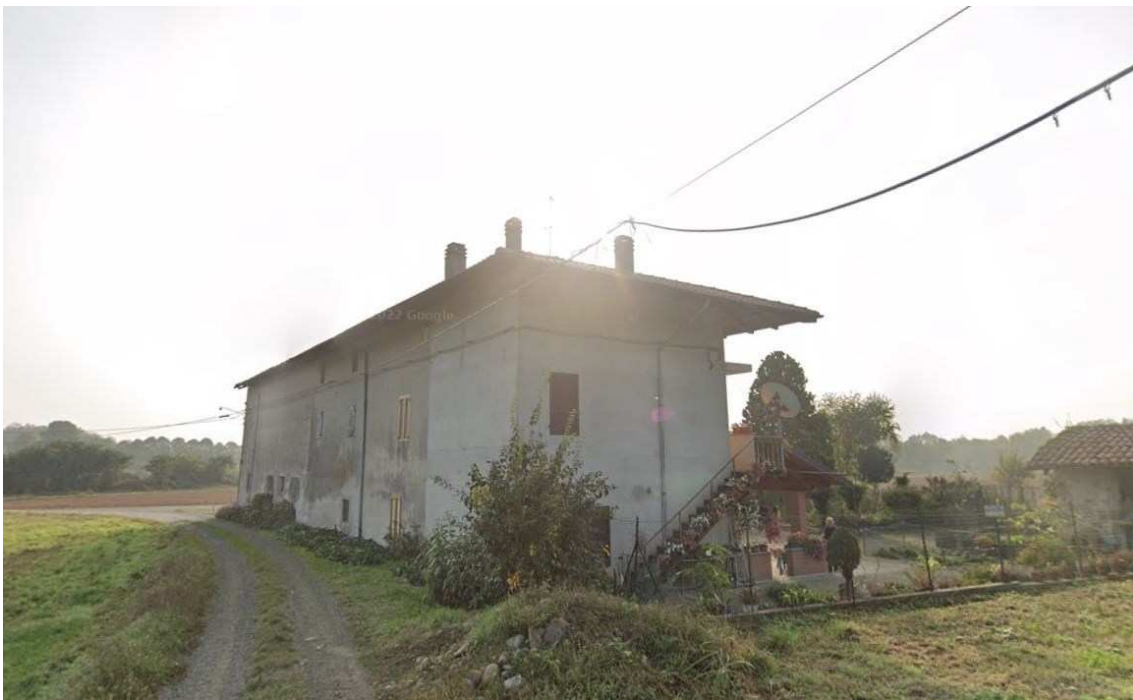
**CASCINA FRAUSTINO (rif. mappa lettera C)**

La struttura, inserita in un contesto agricolo circondato da campi coltivati, si presenta come un edificio rurale dalle linee semplici. Non presenta caratteri storici o finiture di pregio tali da richiederne un'analisi specifica.

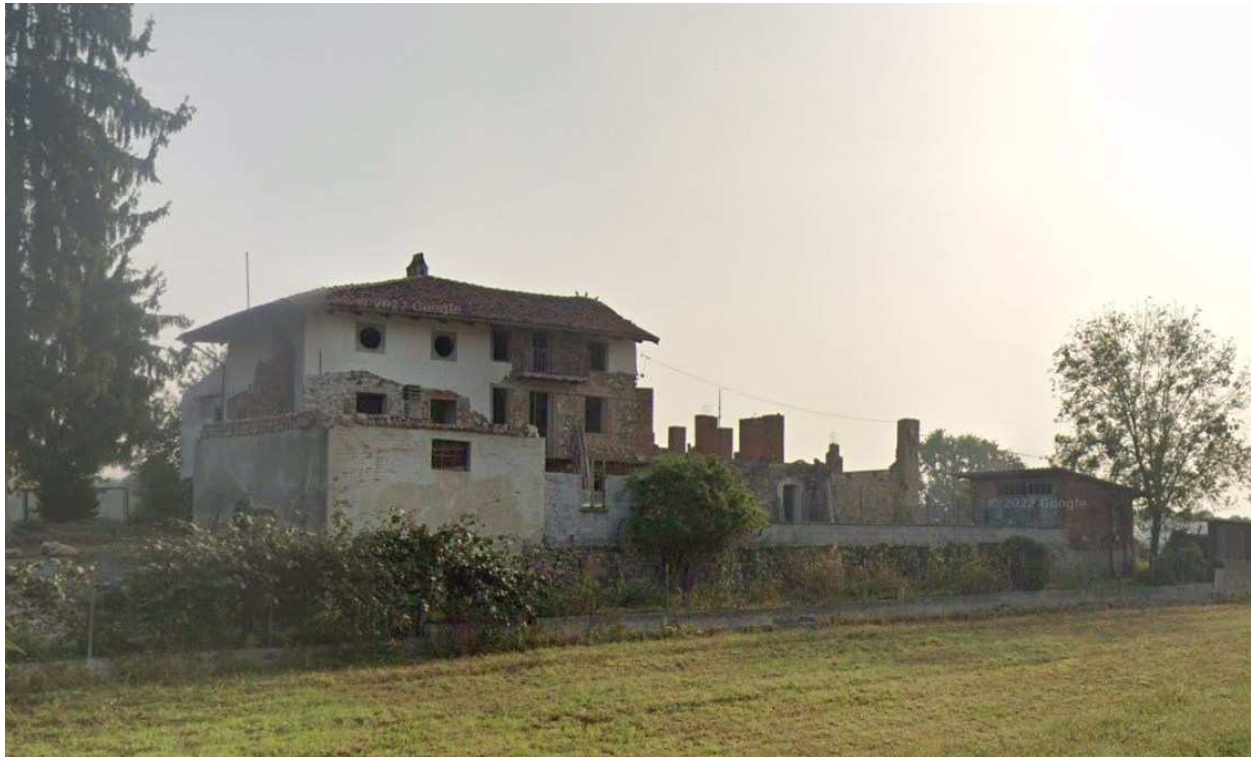
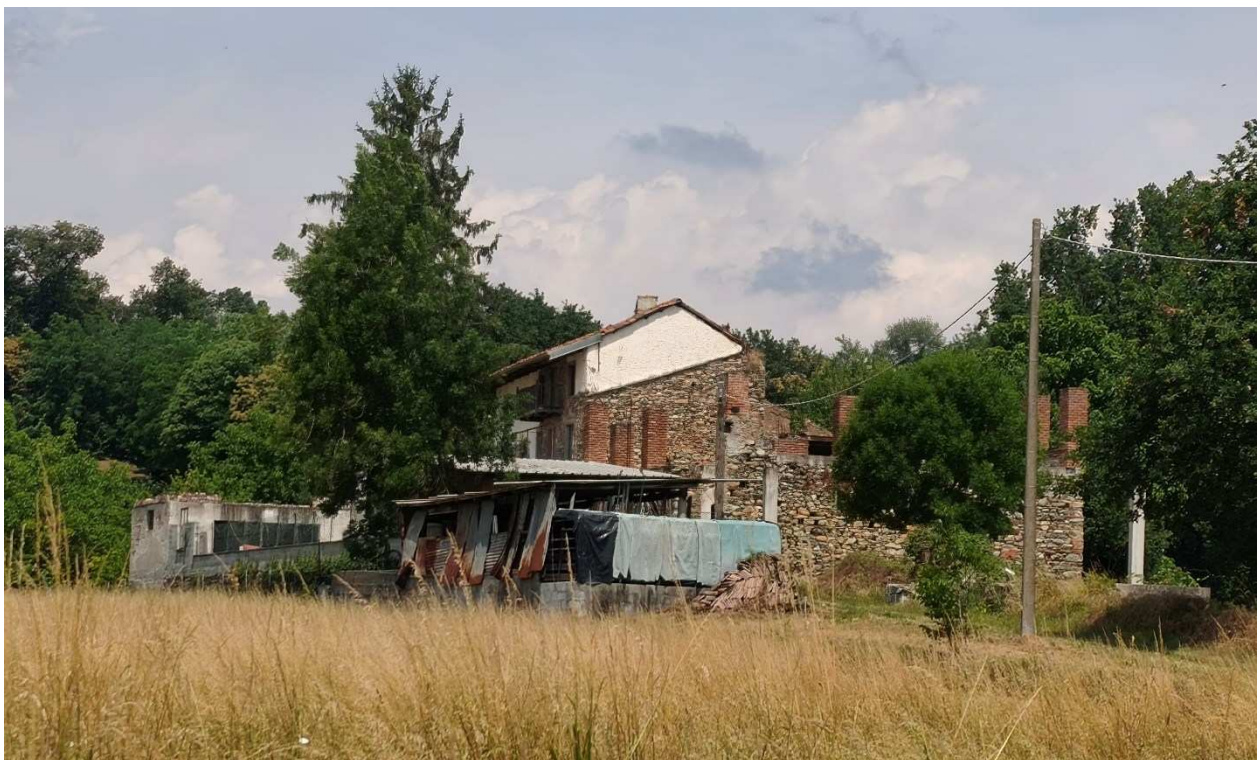
**CASCINA COCETTO (rif. mappa lettera D)**

Il complesso edilizio conserva parzialmente la morfologia storica, ma risulta evidente uno stato di deterioramento e la presenza di superfetazioni e tettoie aggiunte successivamente per scopi pratici, a discapito della conservazione del patrimonio storico.

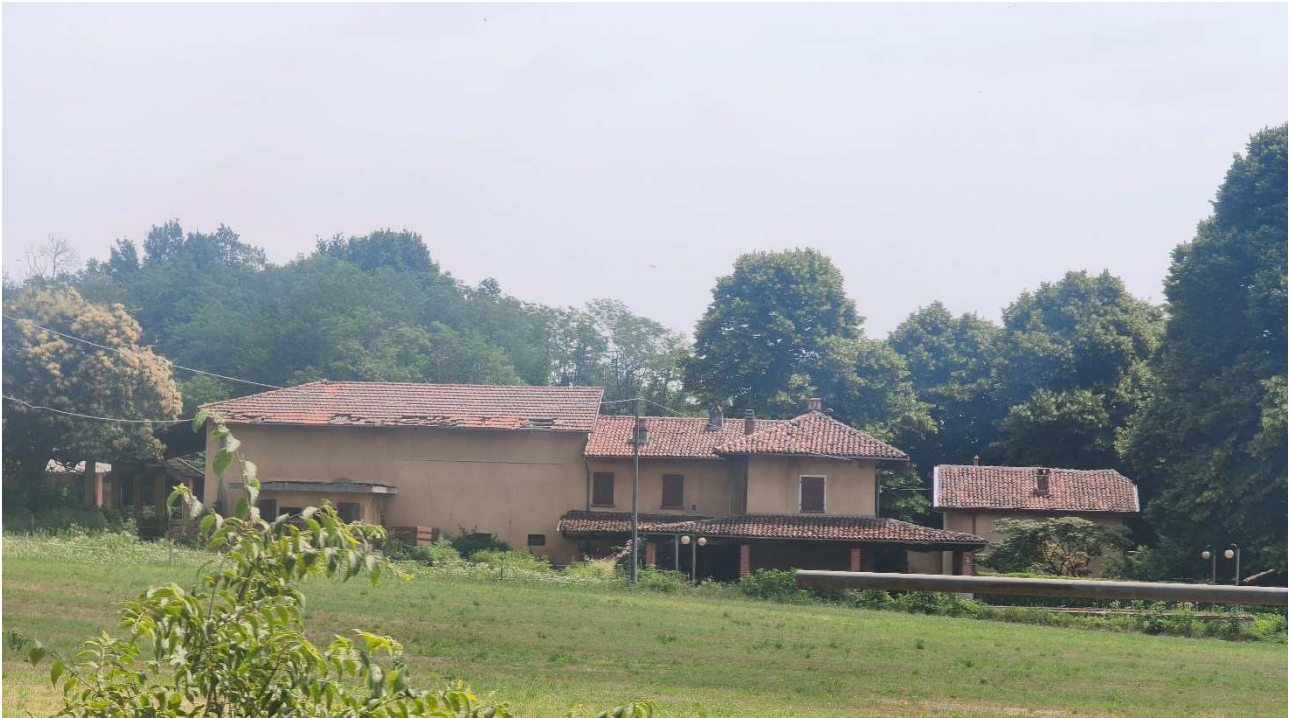
**CASCINA (senza nome) (rif. mappa lettera E)**

La cascina, attualmente adibita a residenza, presenta porzioni oggetto di manutenzione che hanno snaturato le finiture originarie. Non possiede caratteri di pregio o una datazione storica tale da giustificare misure di salvaguardia.

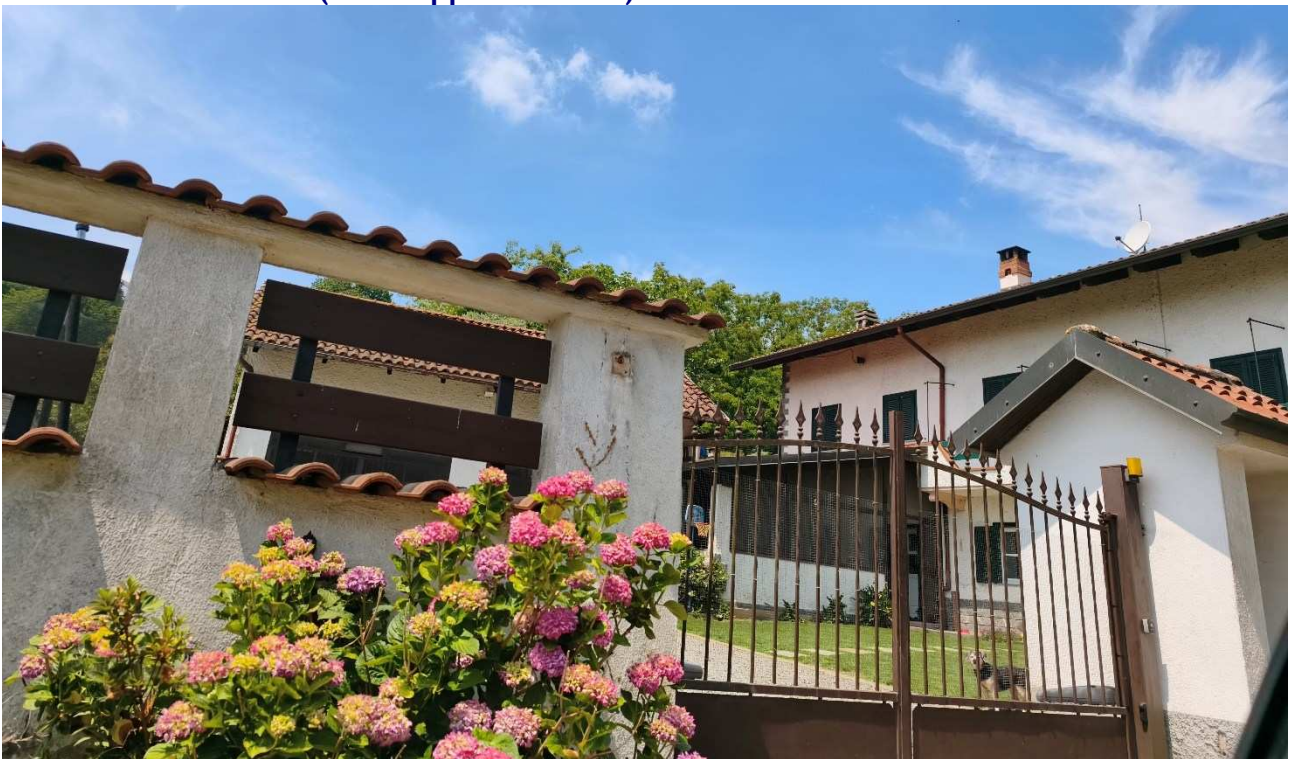
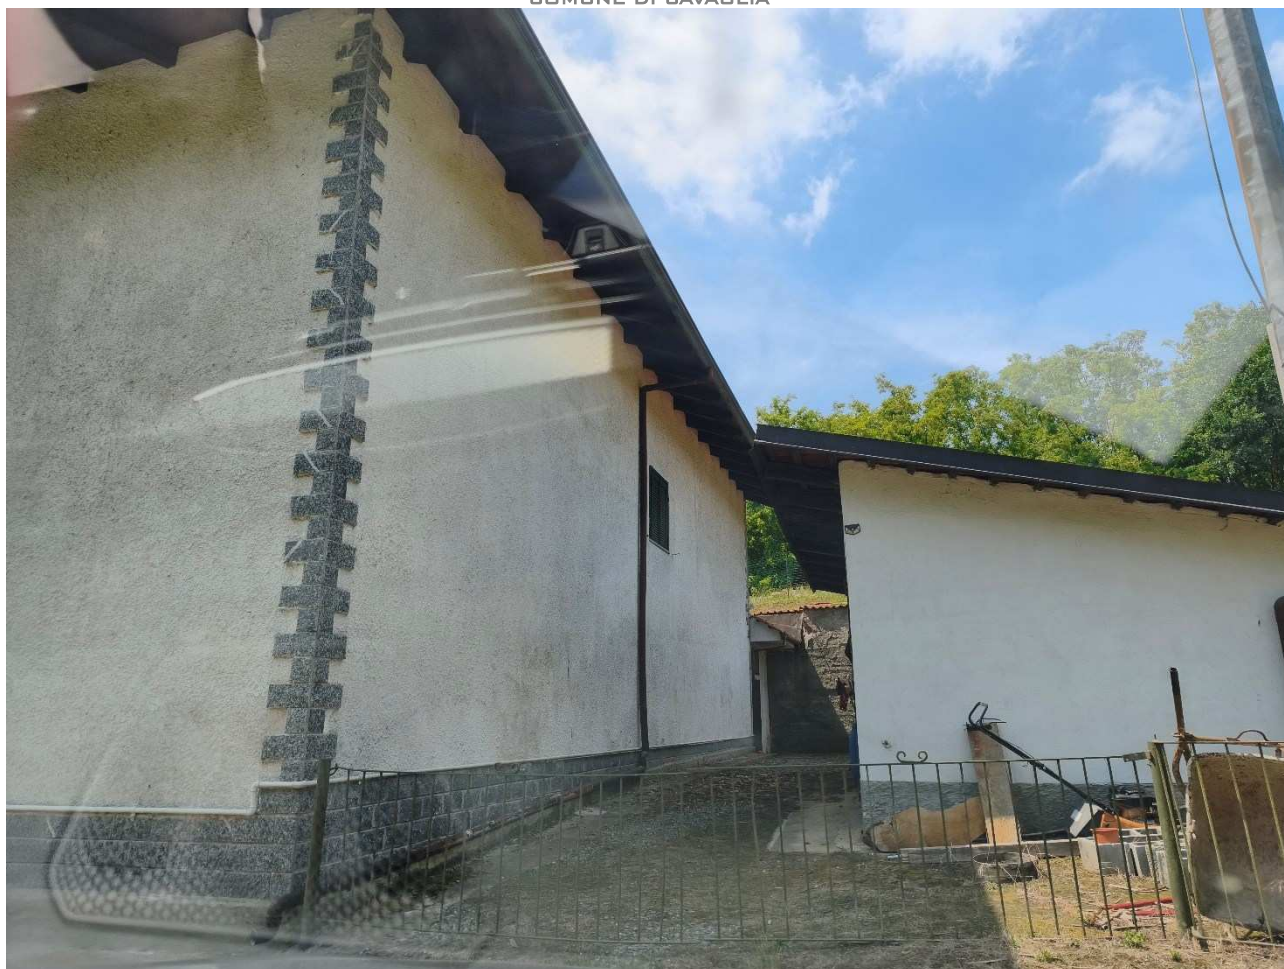
**CASCINA VALFREDDA (rif. mappa lettera F)**

Edificio profondamente modificato da interventi di ristrutturazione volti all'uso prettamente residenziale. L'ammodernamento delle facciate e dei materiali ha cancellato le tracce dell'impianto rurale originario, privandolo di qualsiasi valenza storica.

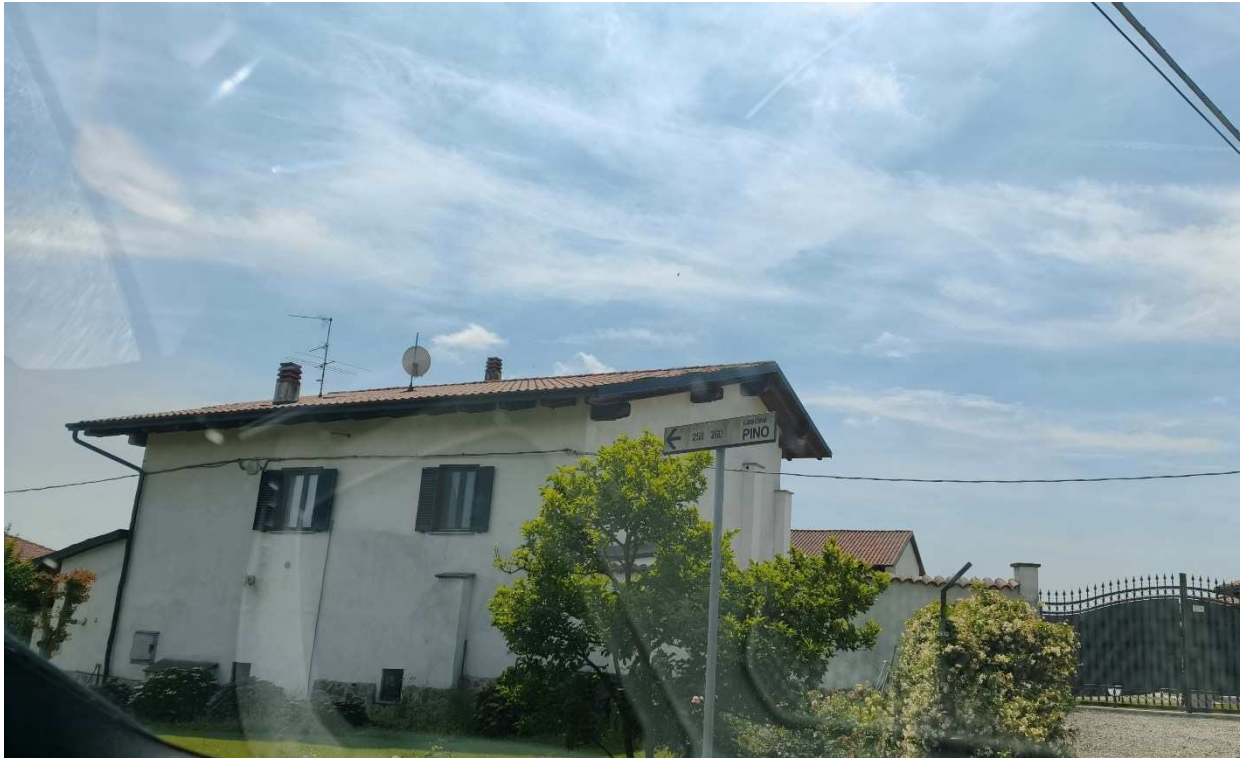
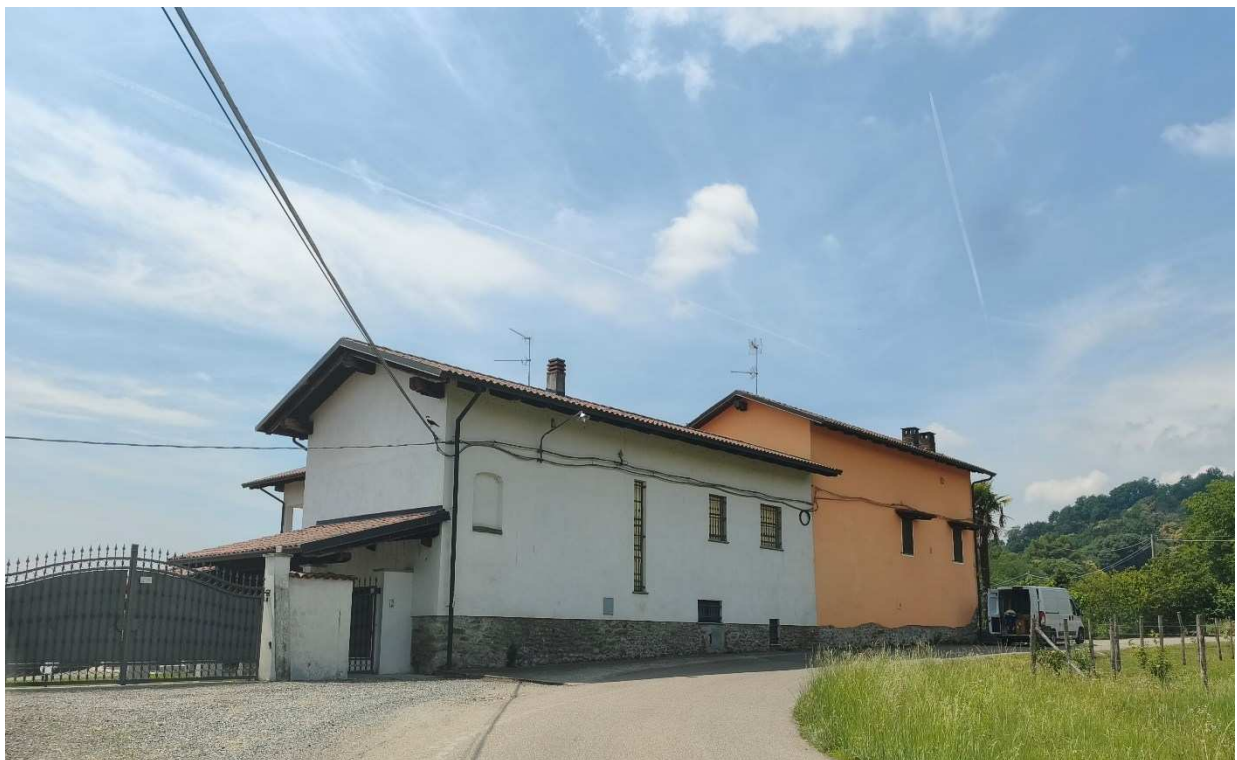
**CASCINA PINO CABRIO (rif. mappa lettera G)**

La struttura è adibita ad abitazione e inserita in un contesto di preesistenze moderne. Non sono riscontrabili elementi tipologici o estetici tipici delle cascine storiche, avendo perso del tutto la connotazione rurale agricola.

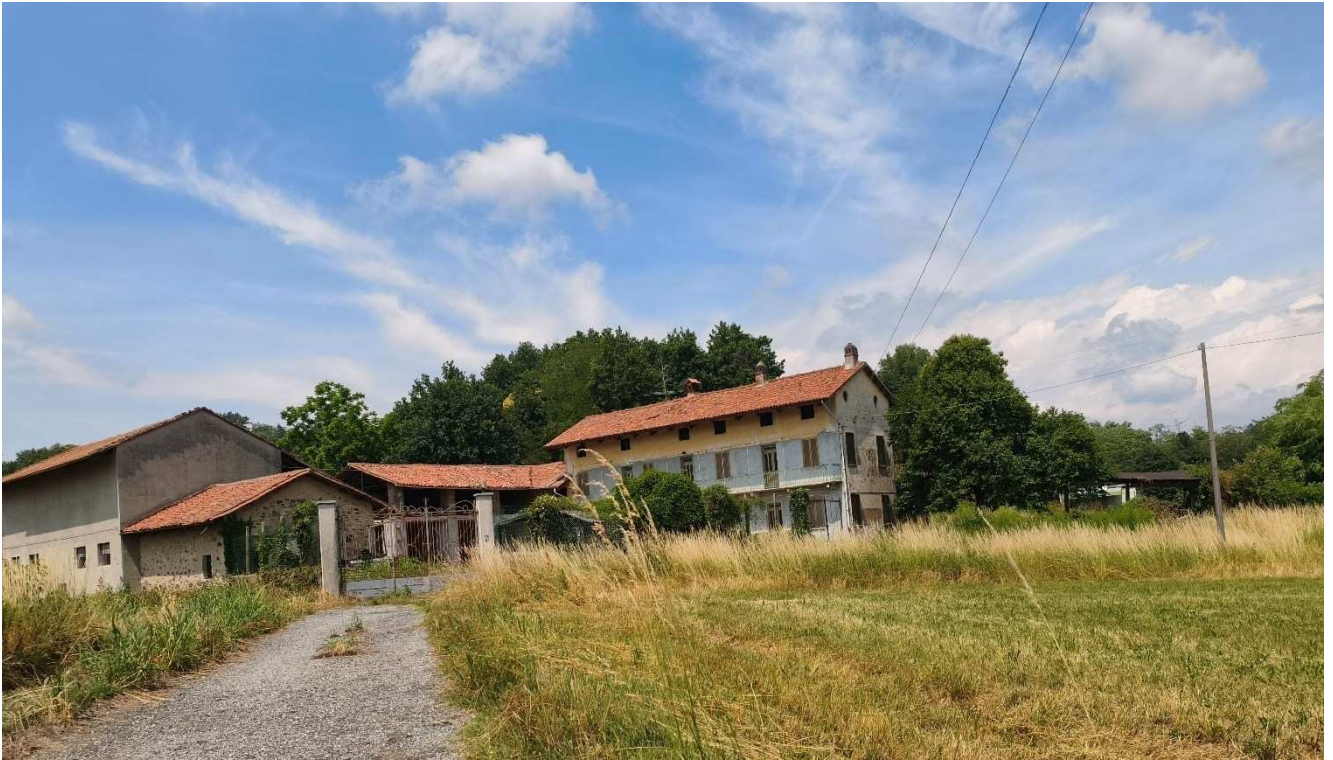
**CASCINA PINO BOSCHETTO (rif. mappa lettera H)**

I cascinali conservano in buona parte i volumi originari e i tipici manti di copertura in coppi, ma non si differenziano da una normale edilizia rurale di base. Non emergono caratteristiche di pregio architettonico.

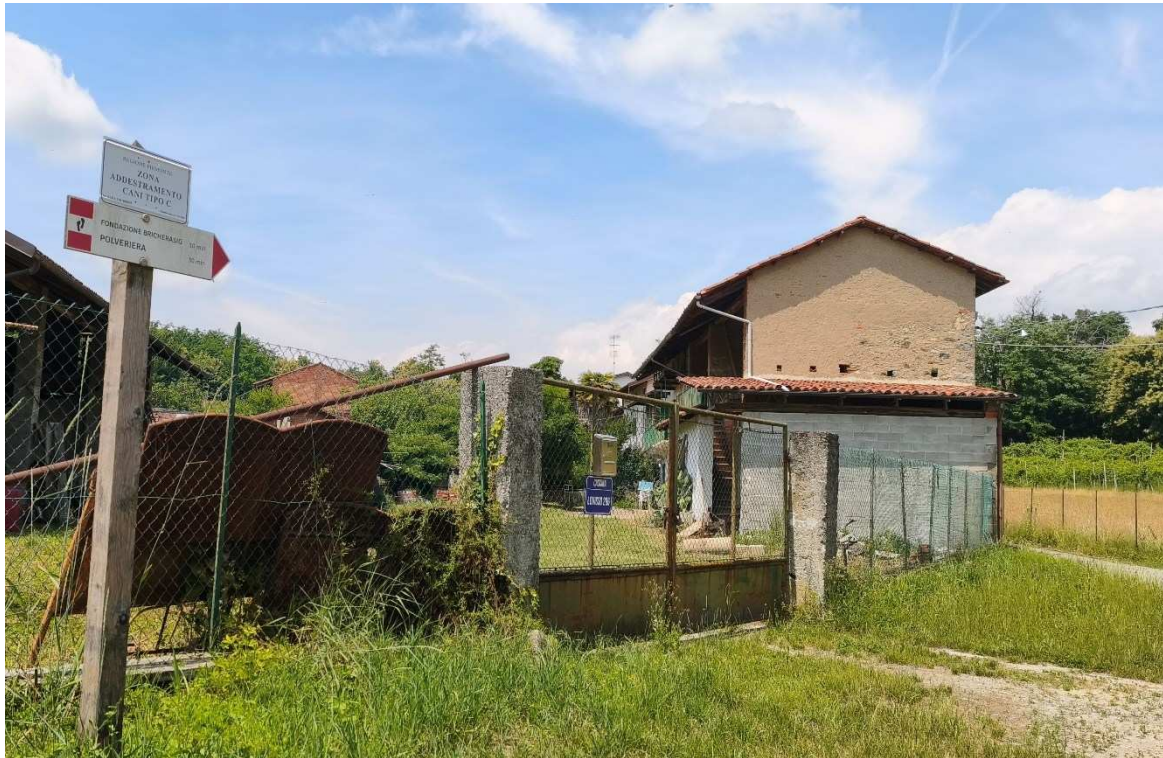
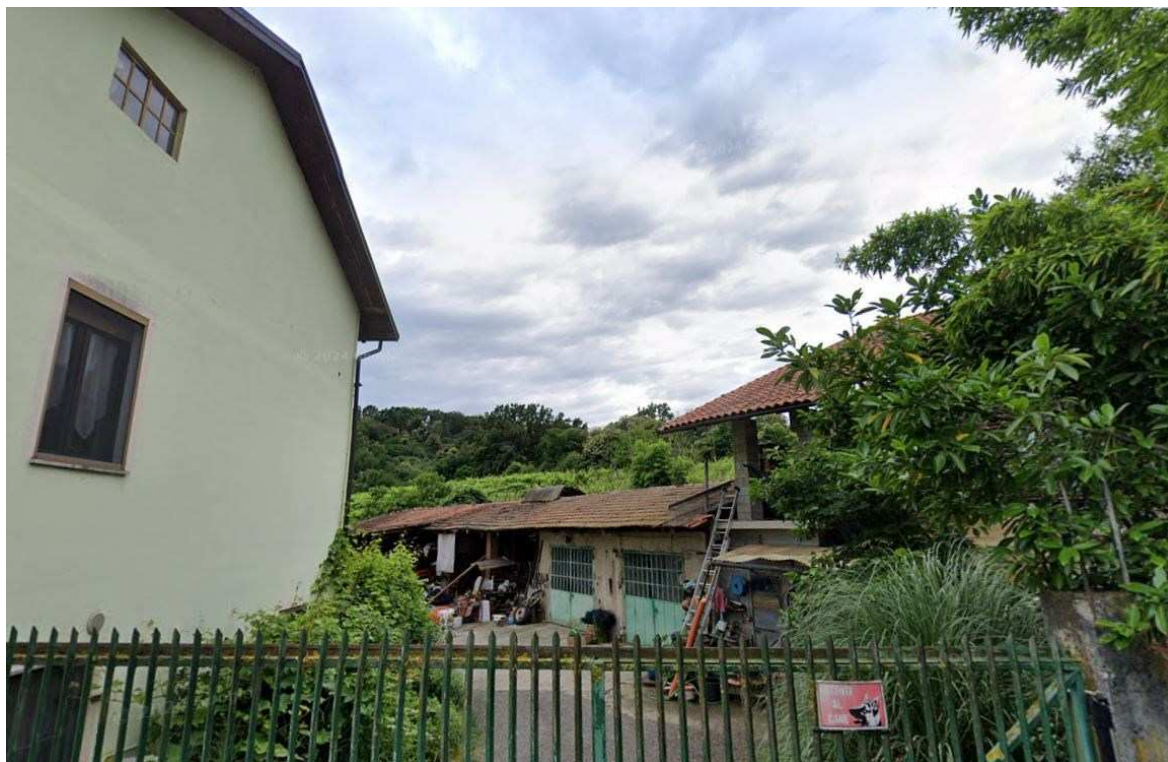
**CASCINA LOVISSO (rif. mappa lettera I)**

Il complesso si presenta con una forte commistione tra aree residenziali e strutture di servizio (tettoie, rimesse) realizzate con materiali di scarsa qualità estetica per le necessità aziendali. Nessun pregio storico rilevato.

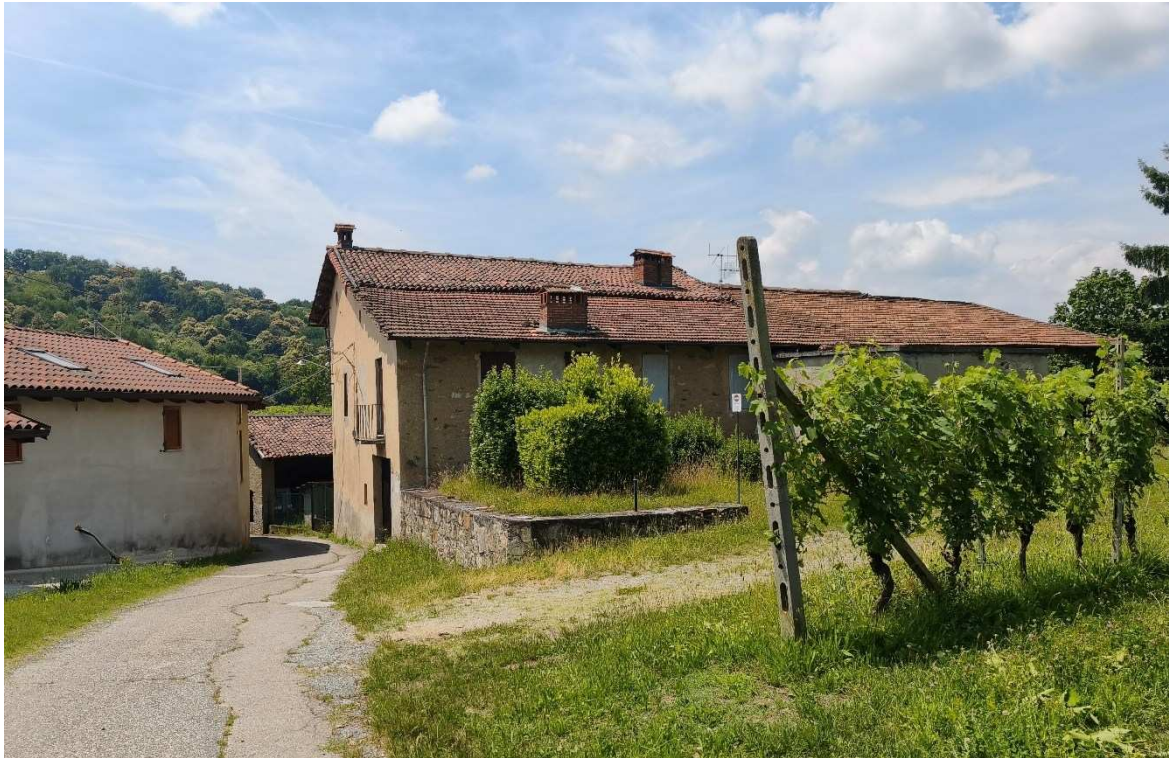
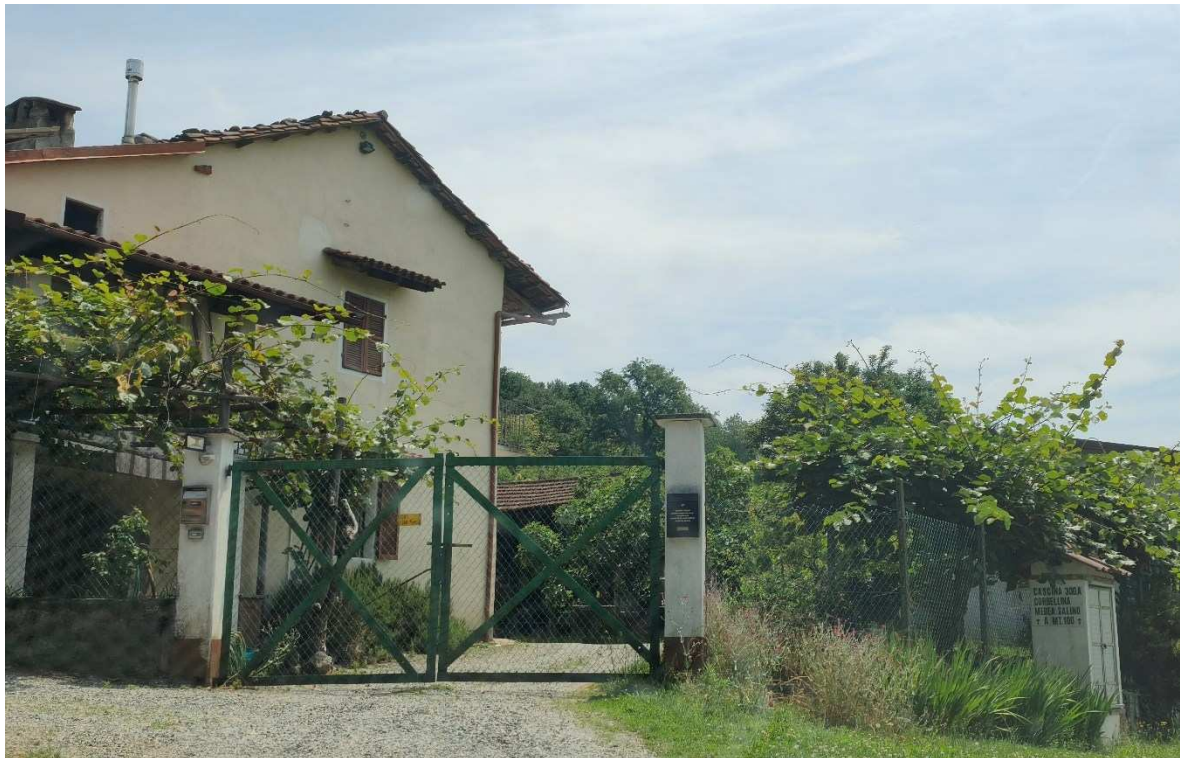
**CASCINA CORBELLINA (rif. mappa lettera J)**

Sebbene la struttura conservi il suo impianto originario e la tipica disposizione rurale, gli interventi manutentivi successivi hanno impoverito l'estetica dell'edificio. Non si individuano visuali o peculiarità da tutelare.
