**Cavaglià**

## PIANO REGOLATORE GENERALE COMUNALE P.R.G.C.

**VARIANTE GENERALE**  
**Art. 17 Comma 3° L.R. 56/77 e s.m.i.**

**PROGETTO PRELIMINARE**  
**Indagine sul patrimonio rurale storico**

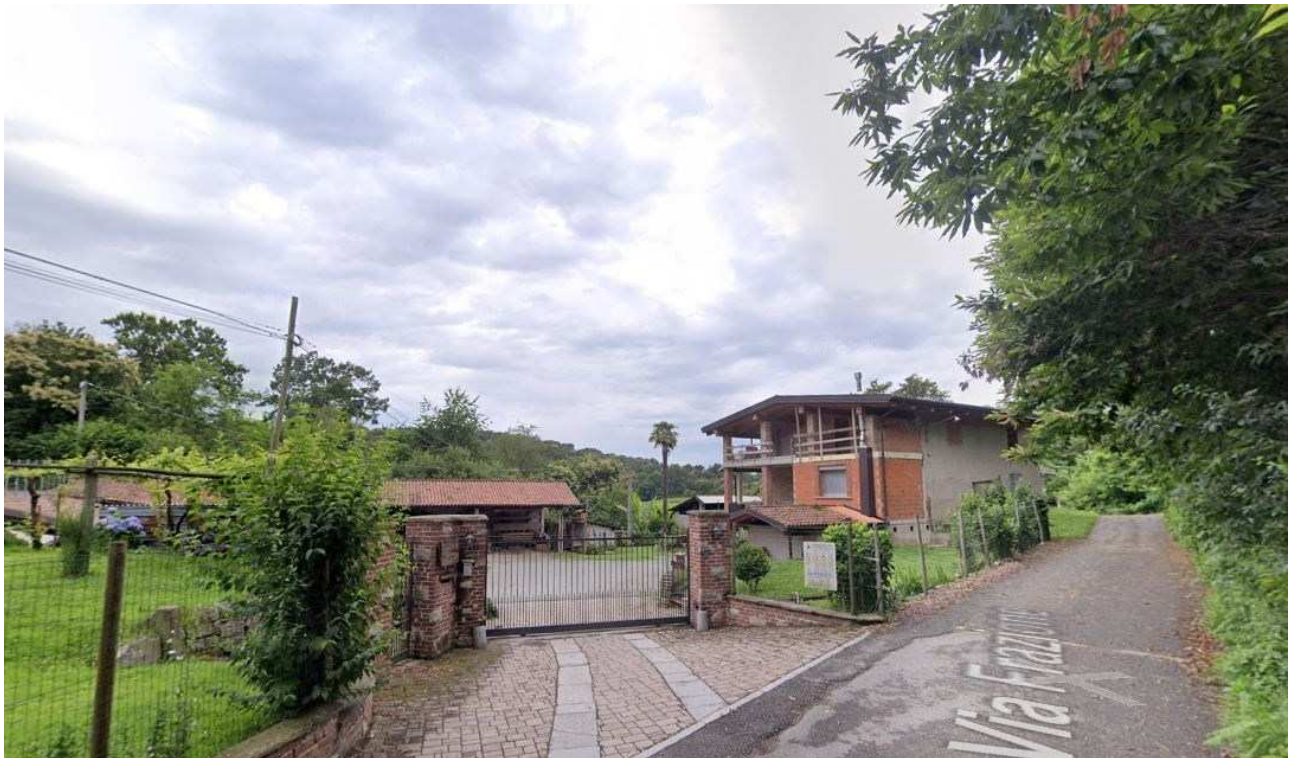
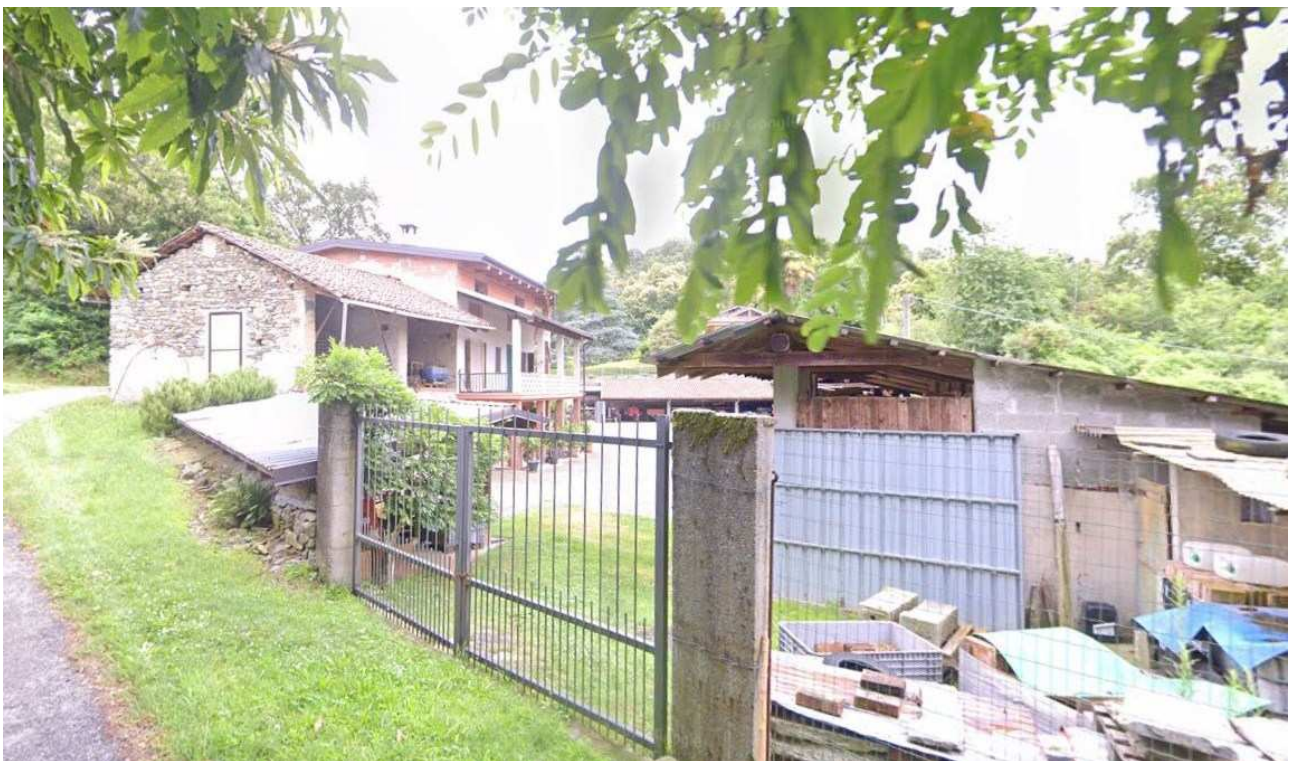
**CASCINA (senza nome) (rif. mappa lettera K)**

Fabbricato a prevalente uso residenziale che ha subito forti riadattamenti. Anche dal punto di vista paesaggistico non si ravvisano elementi identitari o di rilievo per il territorio agricolo circostante.

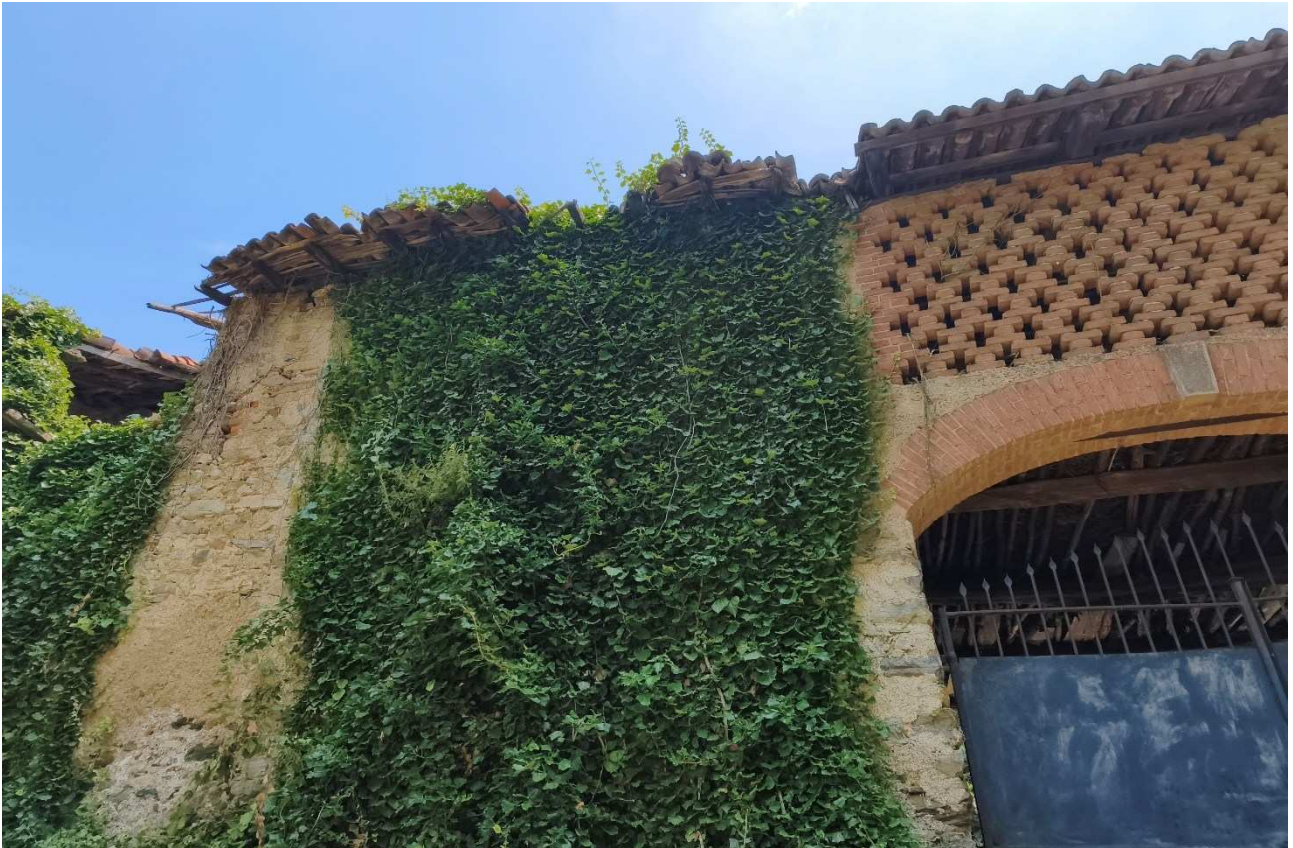
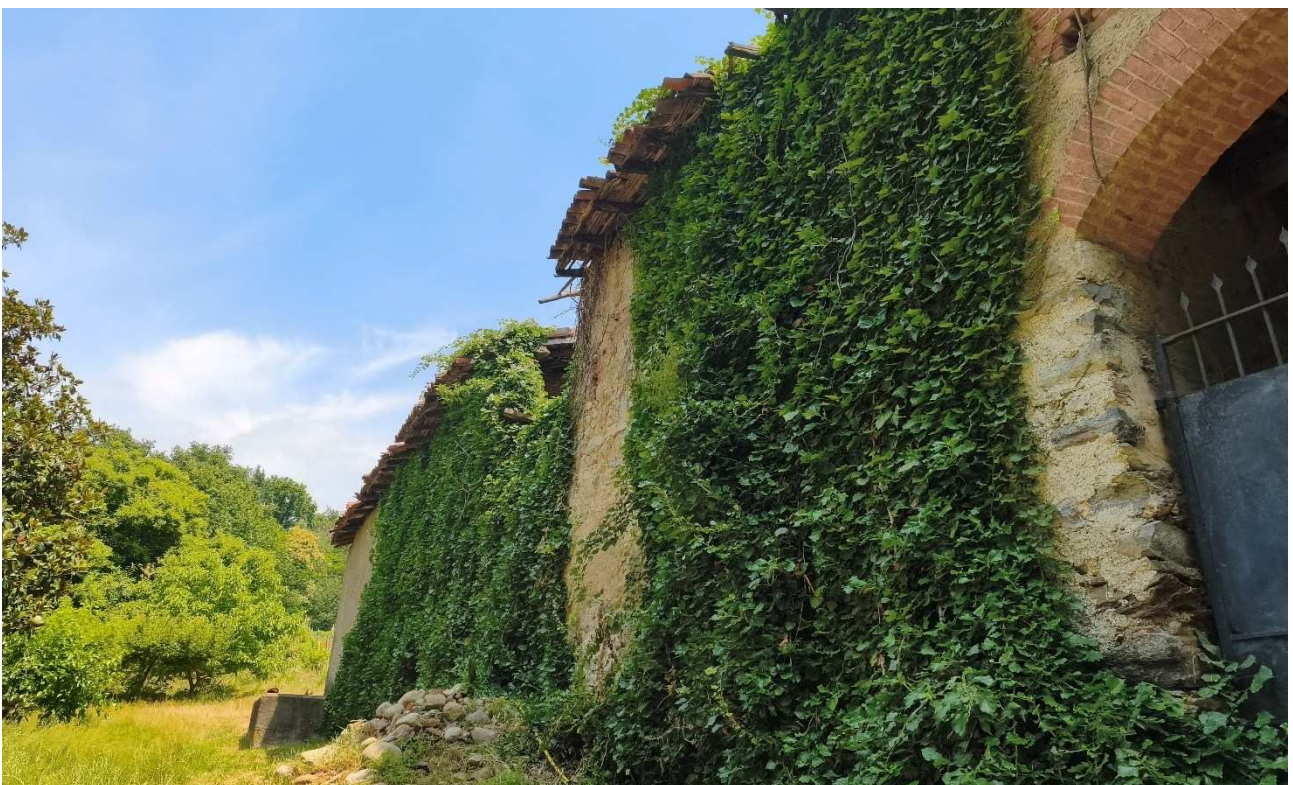
**CASCINA TRUCCA (rif. mappa lettera L)**

La struttura conserva interessanti dettagli costruttivi originari (come i grigliati in laterizio dei fienili e i paramenti murari in pietra/mattoni), mantenendo viva la morfologia storica. La buona conservazione di questi elementi tipologici le conferisce un **valore testimoniale e architettonico medio** rispetto al restante patrimonio rurale indagato.

In conclusione, verificato il valore basso o molto basso della quasi totalità delle strutture, e riscontrato un valore medio unicamente per la Cascina Trucca (riconosciuto a livello puramente testimoniale e cognitivo), non si è ritenuto di dover inserire specifiche prescrizioni normative o notazioni di pregio per nessuno degli elementi oggetto di analisi, in quanto nessuno costituisce un patrimonio rurale storico di rilevanza tale da richiedere l'applicazione di tutele stringenti ai sensi dell'art. 25 delle NdA del PPR.

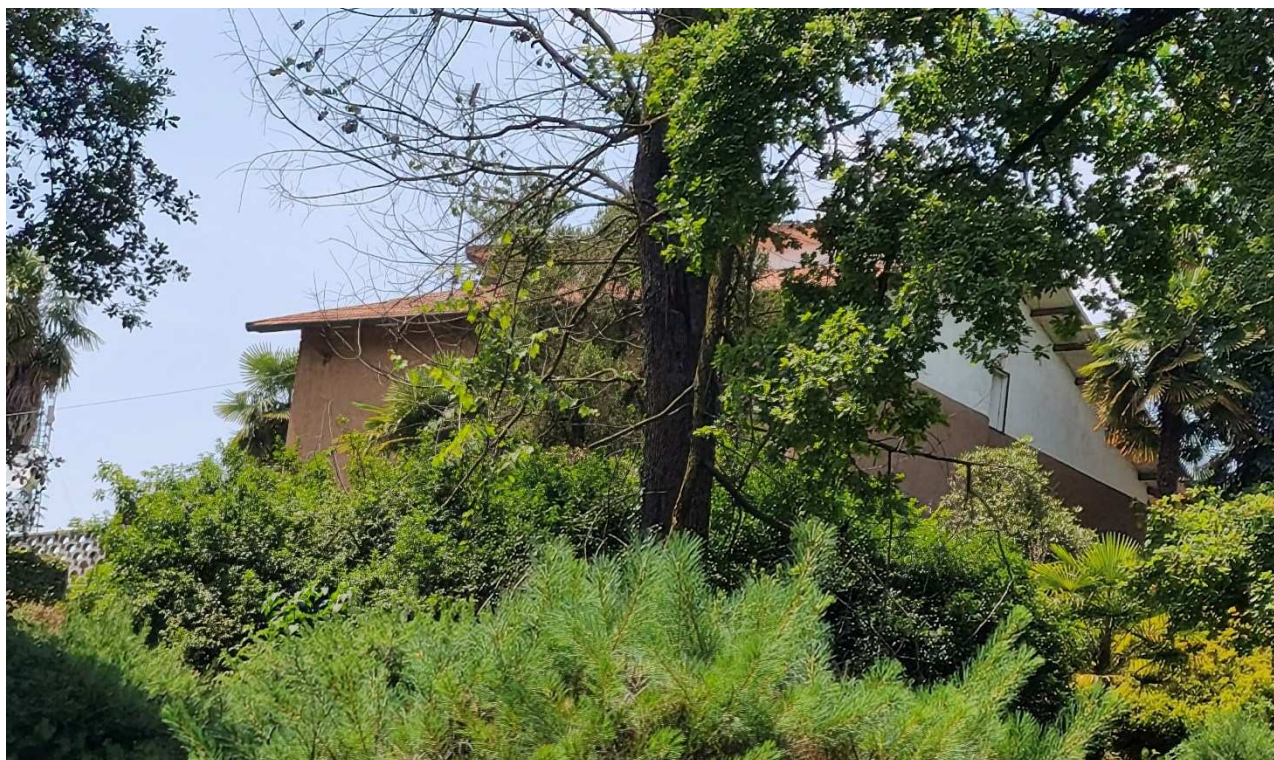
### CASCINA MONCAVALLINO (rif. mappa lettera M)

Complesso edilizio celato dalla fitta vegetazione e destinato alla funzione residenziale. Le originarie caratteristiche rurali sono state modificate e non sono presenti elementi di valore storico-ambientale.

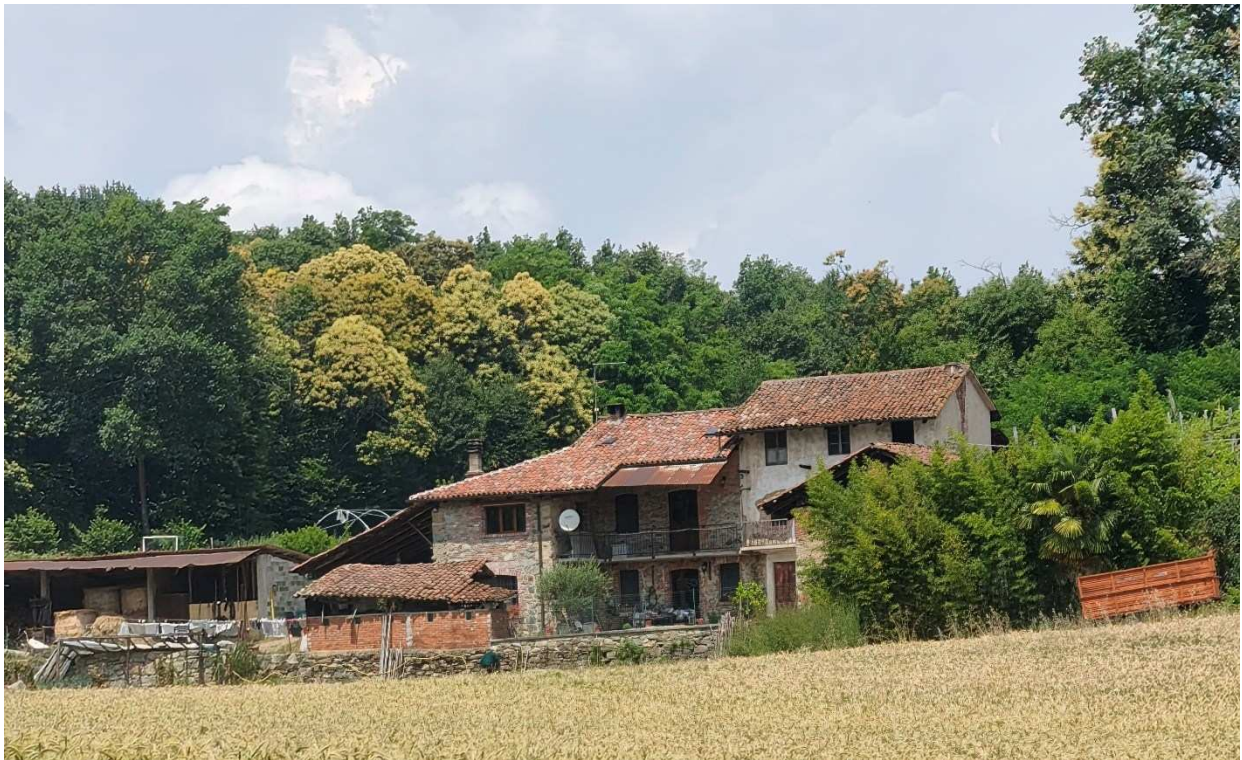
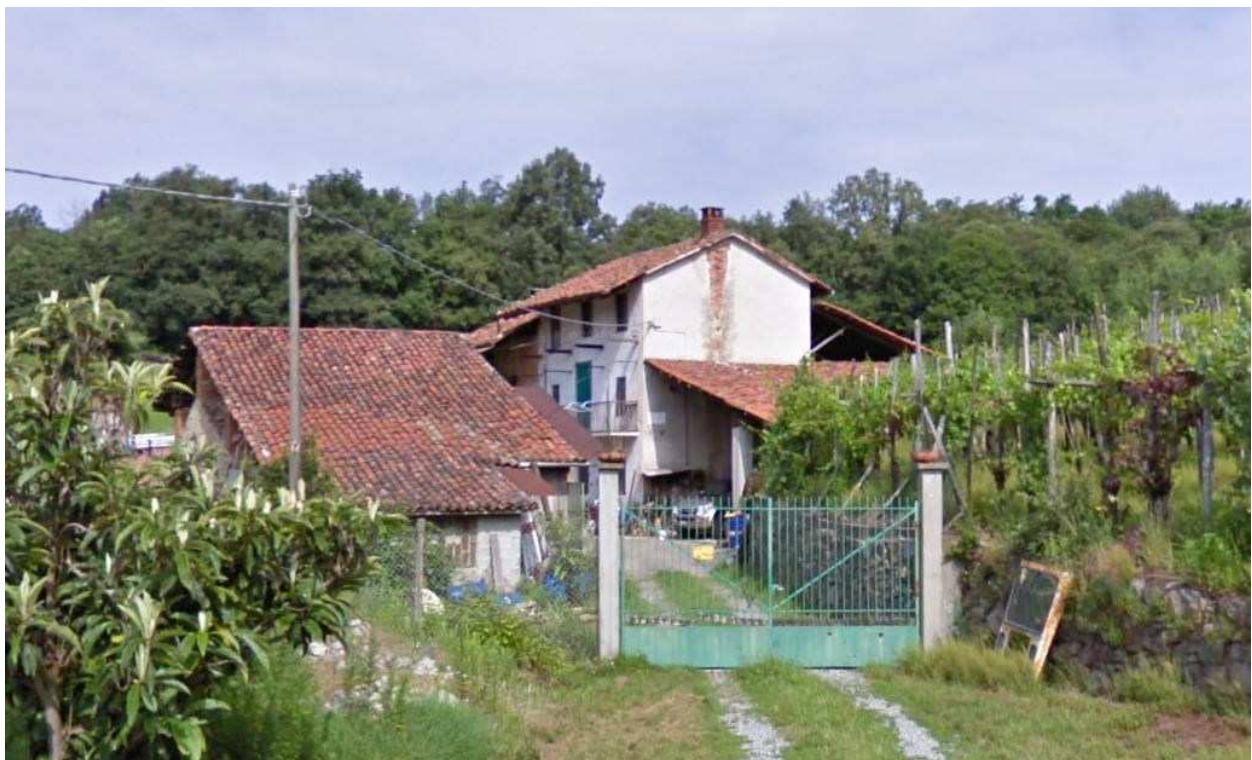
**CASA DUA SUPERIORE (rif. mappa lettera N)**

Il complesso rurale mantiene le antiche murature e in gran parte i propri caratteri originari, armonizzandosi con il panorama agricolo. Ciononostante, gli interventi stratificati nel tempo per migliorarne l'uso non configurano un pregio architettonico meritevole di prescrizioni specifiche.

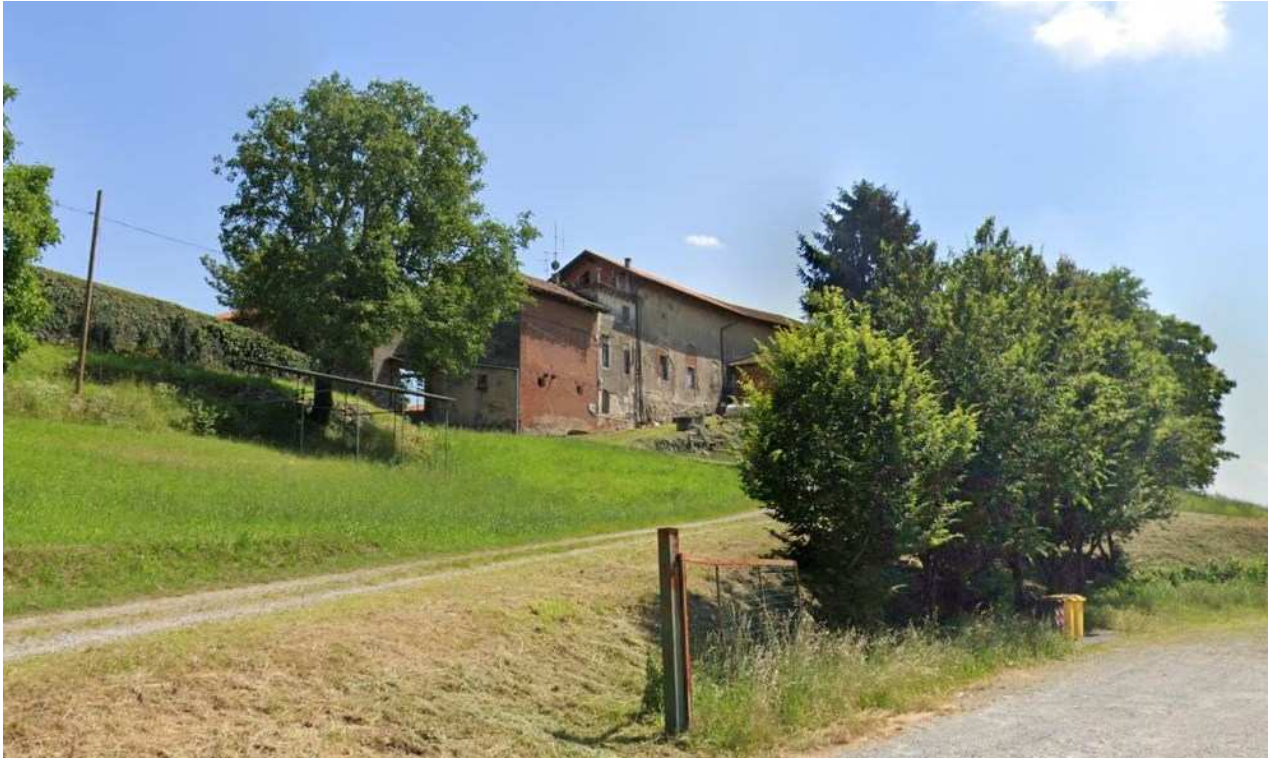
**CASCINA (senza nome) (rif. mappa lettera O)**

Tipica struttura a vocazione agricola e residenziale. Si mantengono i caratteri originari ma non si individuano caratteristiche di pregio tali da richiedere specifiche norme di tutela.

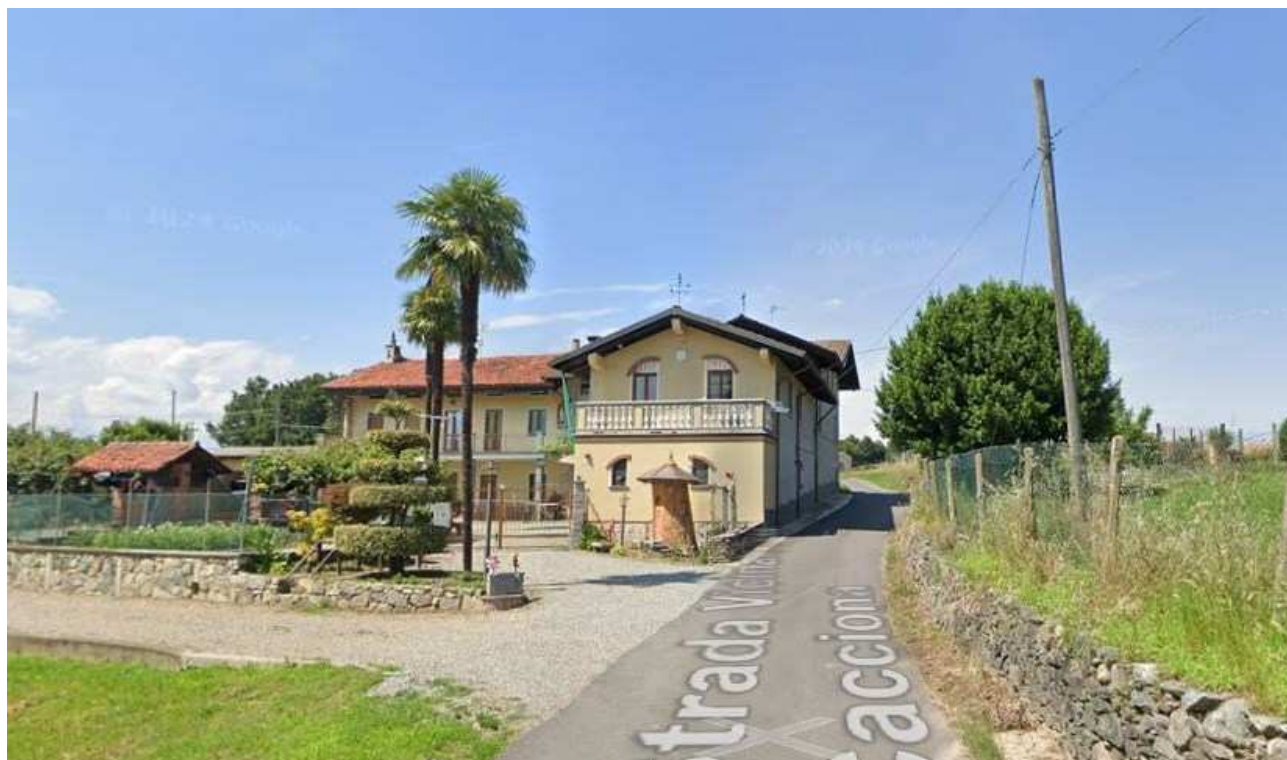
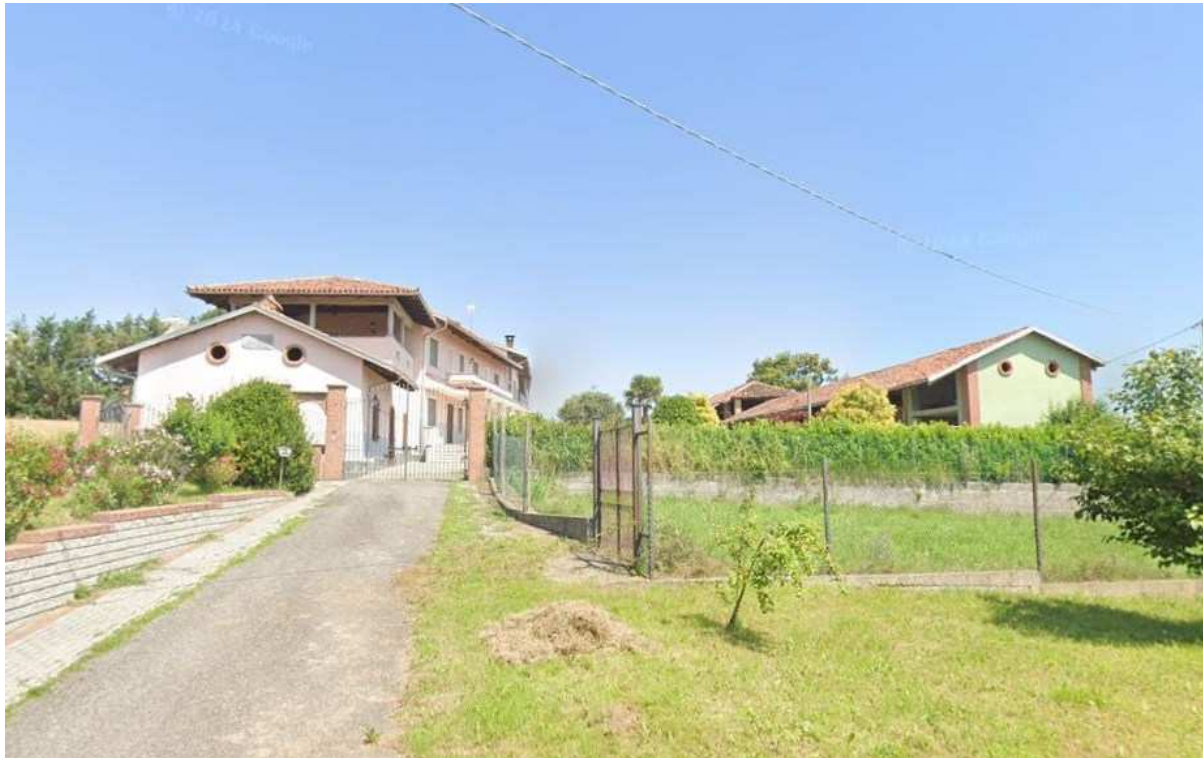
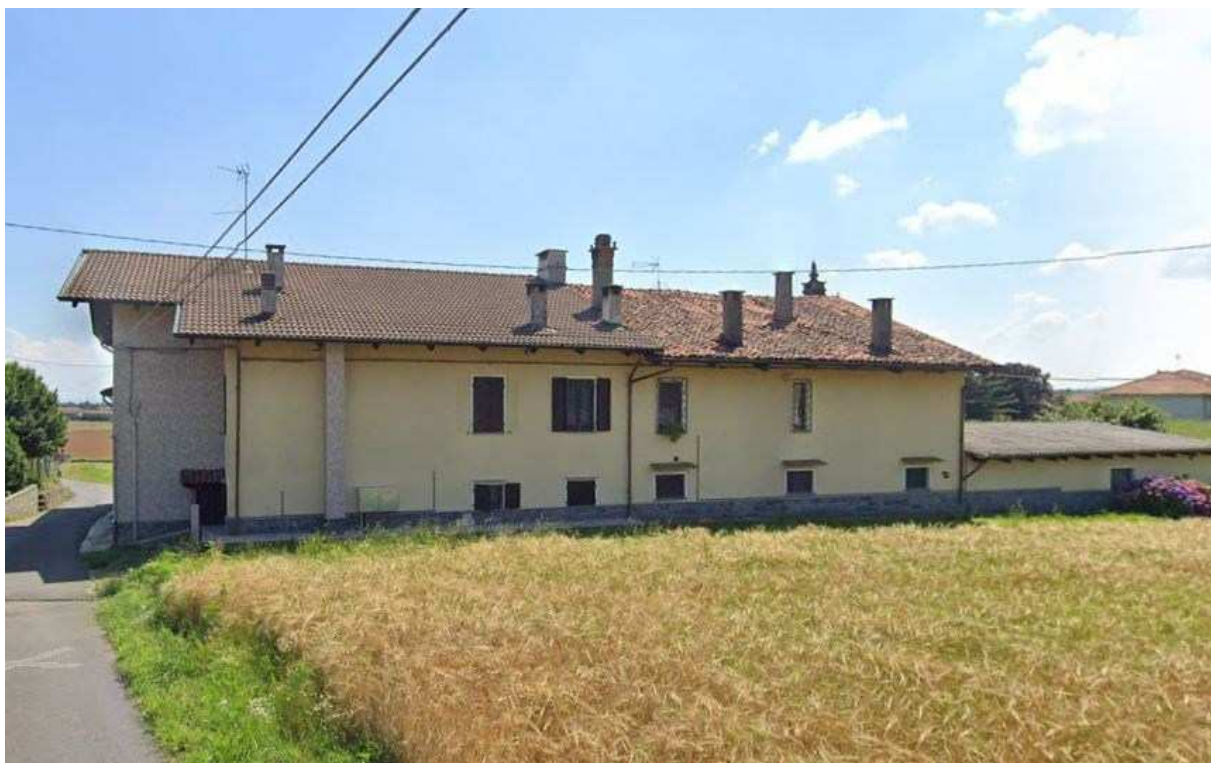
### CASCINA DOSSI (rif. mappa lettera P)

Gruppo di fabbricati interamente riadattati e ristrutturati a fini residenziali (come si evince da recinzioni, ingressi e finiture contemporanee). La riorganizzazione architettonica ha cancellato l'aspetto rurale e non presenta alcun carattere di pregio storico.

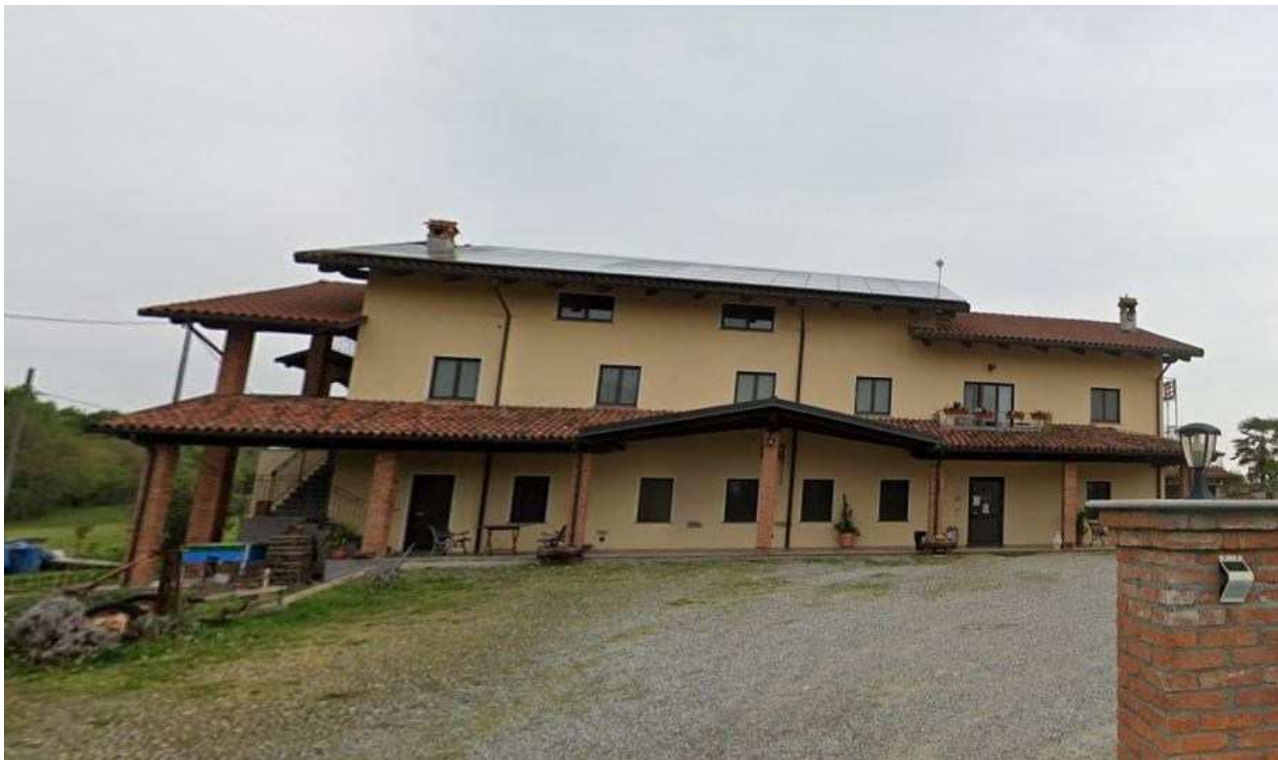
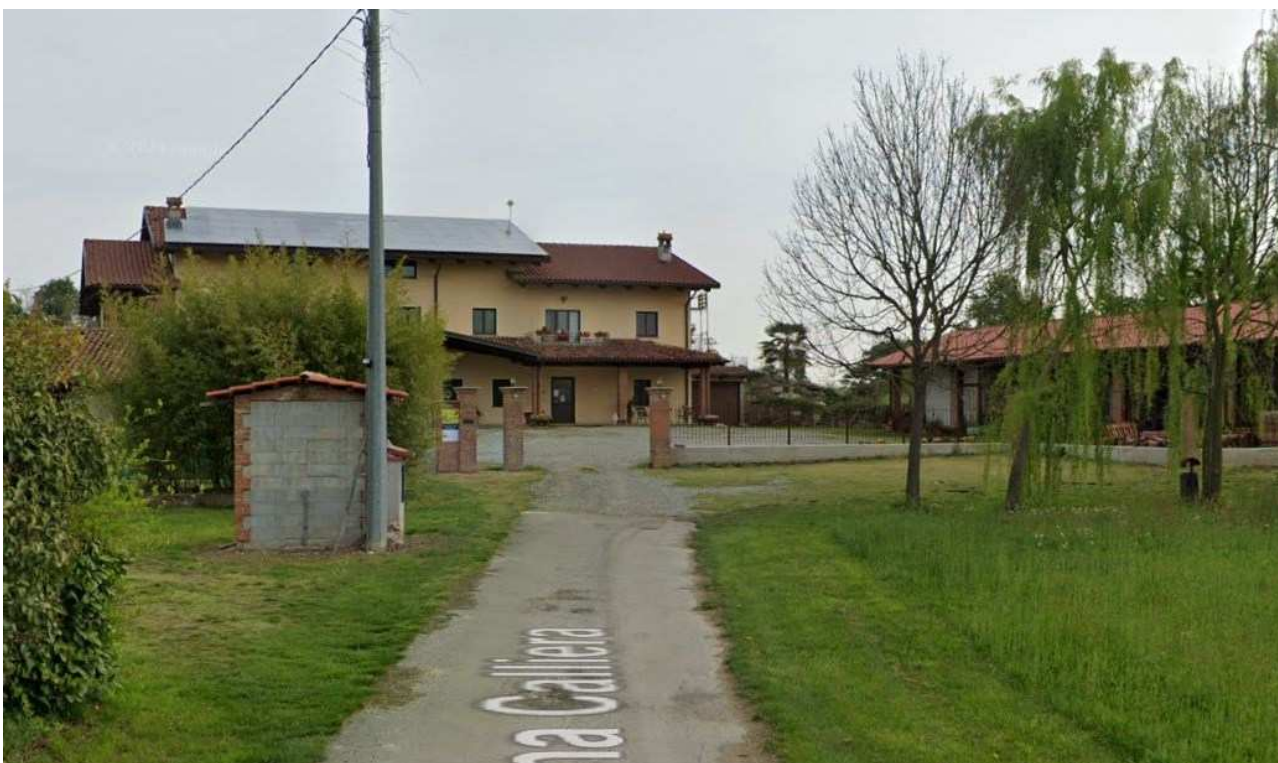
**CASCINA CAGLIERA (rif. mappa lettera Q)**

Il cascinaie si presenta in ottimo stato manutentivo a seguito di una profonda e radicale ristrutturazione, volta probabilmente a un uso ricettivo o residenziale di alto livello. Benché l'edificio risulti gradevole dal punto di vista estetico e funzionale, tali ammodernamenti (inclusi i porticati e i pannelli in copertura) hanno irrimediabilmente alterato e cancellato la connotazione storico-rurale tipica del territorio.
